UNIVERZITA KARLOVA
KATOLICKÁ TEOLOGICKÁ FAKULTA
Ústav dějin křesťanského umění

**Možnosti postupů při památkové
obnově na příkladu poutního areálu
v Horní Polici**

Diplomová práce

Praha 2021

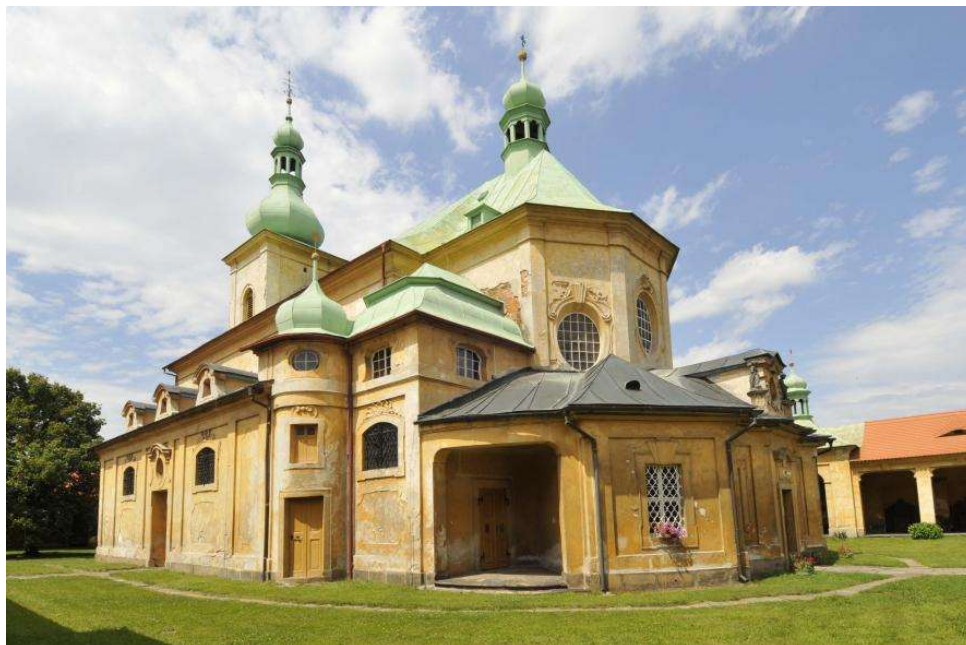
Stavba kostela nutně potřebovala zásadní opravy.[2] Bylo nutné vyřešit vzlínající vlhkost u základového zdiva, která se projevovala narušením omítek při soklu obvodových stěn. Zasahovat do hmoty zdiva jako takového a jeho dispozice však nebylo zapotřebí. K hlavním poruchám patřil havarijní stav krovů a to jak na střeše kostela a jeho věži, tak i na střeších empor a sakristie. Krovky byly na mnoha místech zcela degradovány dřevokaznými houbami. I střešní krytina, jejíž stav byl taktéž na hraně životnosti, byla nahrazena novou. Špatným stavem krovů a střešní krytiny docházelo k zatékání do koruny zdiva a narušení rákosových stropů zejména u empor a oratoří. Vlivem vlhkosti a povětrnostních podmínek došlo časem k narušení vnějšího pláště stěn kostela. Vnitřní omítky se také nenacházely v nejlepší kondici. K dalším potřebným

2. **Horní Police**, kostel Navštívení Panny Marie, 1718–1726, stav před obnovou, pohled z jihovýchodu

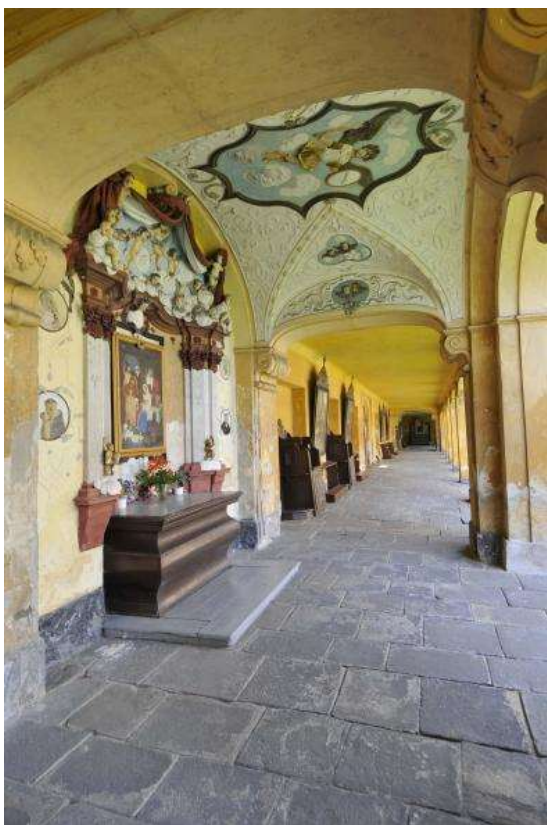
3. **Horní Police**, ambit, 1719–1724, stav jižní chodby před obnovou

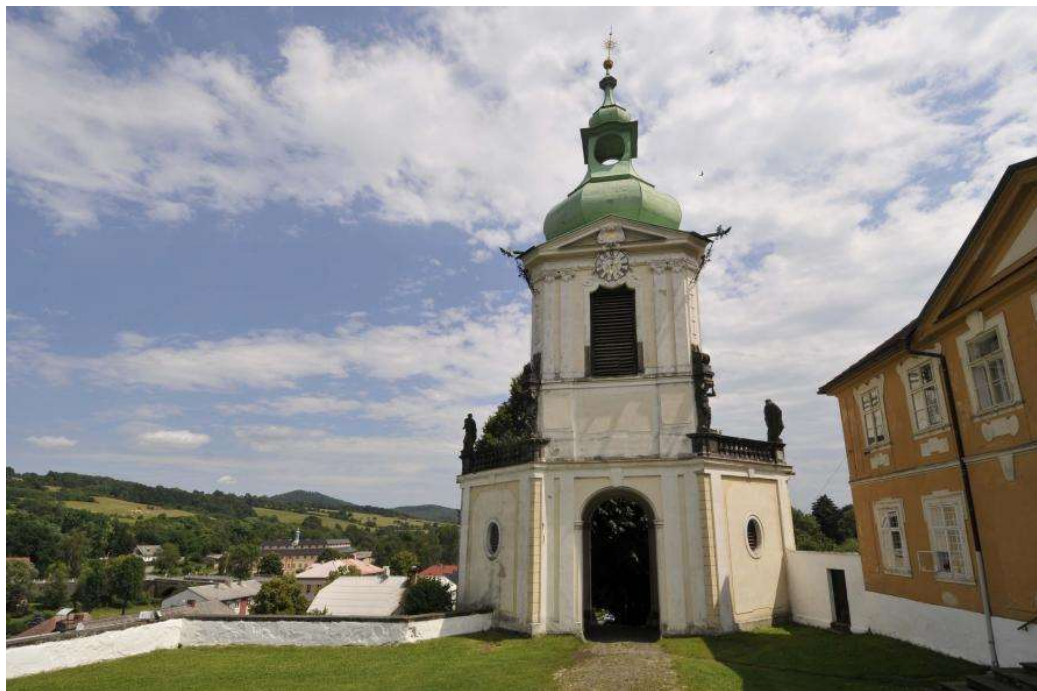
Vstupní věž se zvonící vyžadovala také mnohé opravy, avšak stejně jako u ostatních staveb nebylo nutné zasahovat do základových, a až na drobnosti, i do obvodových konstrukcí. K nejproblematičtějším prvkům patřily zejména konstrukce ze dřeva, jako samotná zvonová stolice nebo točitá schodiště. Nejvíce degradovaný byl však krov střechy věže, který byl značně napaden dřevokaznými houbami a hmyzem. Ke špatnému stavu krovu přispělo také zatékání vody narušeným pláštěm střechy. K značnému poškození a narušení soudržnosti došlo i na kamenických a sochařských prvcích na obou terasách. Na sochách byly značné praskliny a nevhodné doplňky z dob oprav v minulém století. Podobná situace platila i pro balustrádu. K neodmyslitelným krokům patřila také oprava vnějších i vnitřních povrchových úprav pláště.[4]

4. **Horní Police**, zvonice, 1722–1724, stav před obnovou, pohled z východu

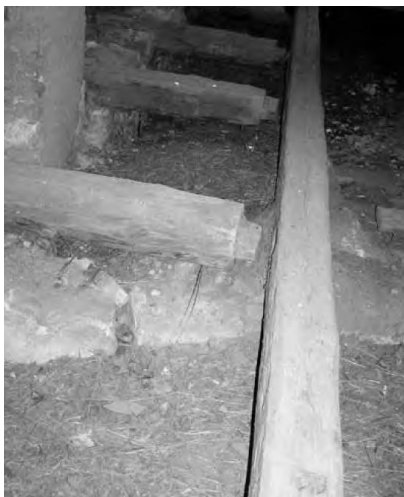
5. **Strážov**, tvrz Opálka, konec 14. století, porušení spojů krátčat a výměny

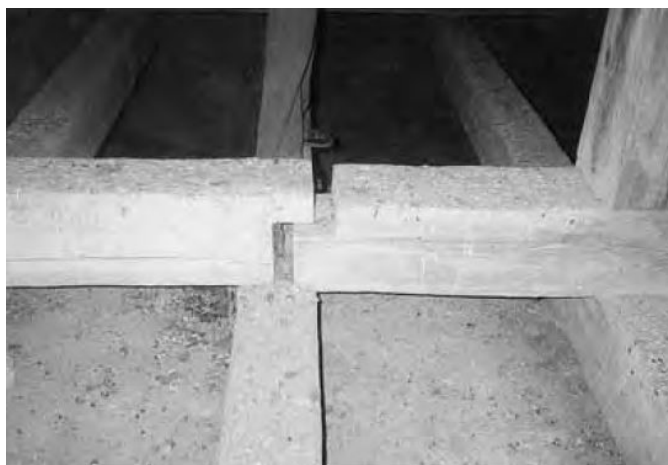
6. **Ledčice**, kostel sv. Václava, 1738–1745, narušení spoje trámu

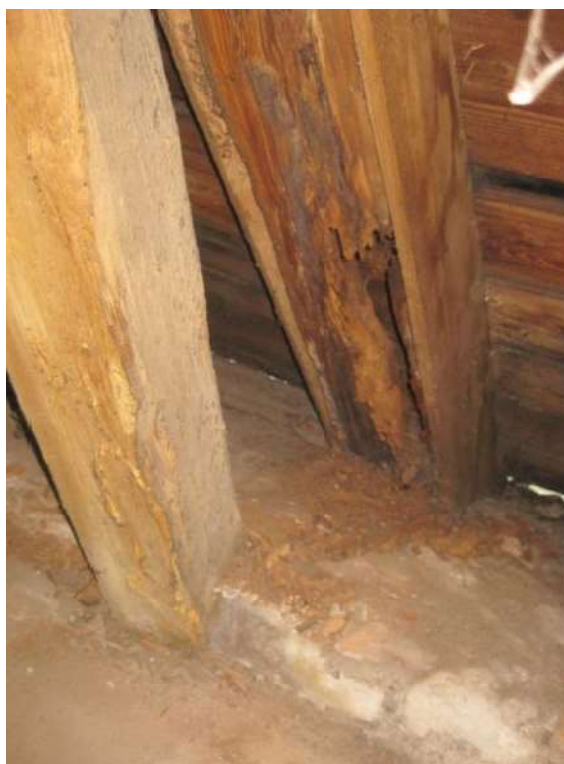
Stav krovu nad hlavní lodí před rekonstrukcí byl zejména v jeho dolních částech velmi špatný. Z archivní rešerše a stavebněhistorického průzkumu víme, že byl krov během doby své existence několikrát vyspravován. Z těchto úprav pocházely pravděpodobně i železné kramle zpevňující spoje trámů. Ve východní části na jižní straně krovu bylo dokonce několik vazných trámů zespol zpevněno dodatečně přidaným podélným trámkem. Na stejném místě byla mezi vazné trámy a krokev přidána další vaznice. Na některých místech byla dokonce zhlaví krokví zkrácená a nově osazená na vaznici. Krov byl degradován zejména kvůli působení dřevokazných hub, hmyzu a vlhkosti. [18] Postižená byla zejména zhlaví vazných trámů napojující se na pozednice. U jedné vazby

18. **Horní Police**, kostel Navštívení Panny Marie, 1718–1726,
uhnilé zhlaví námětku krovu

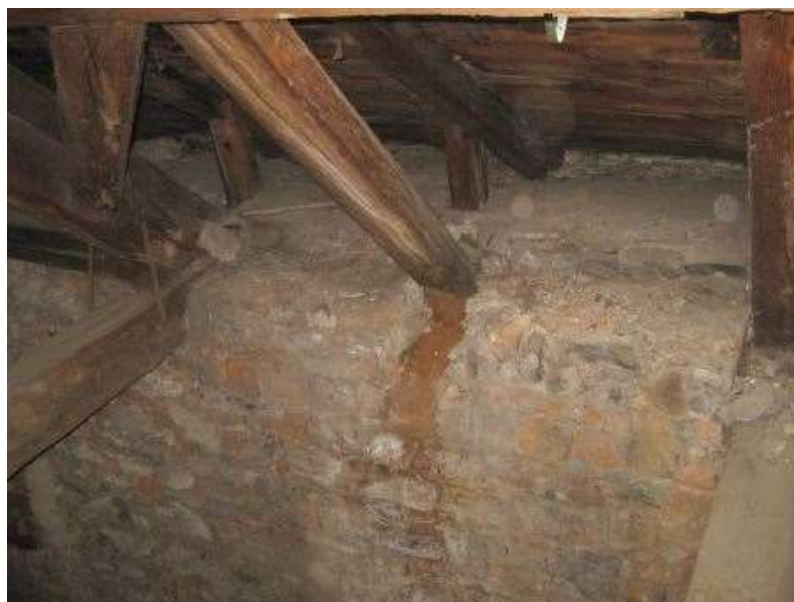
degradace došla tak daleko, že celý vazný trám scházel. [19] Dalo se tedy předpokládat, že samotné pozednice jsou rovněž napadeny dřevokaznou houbou, zvláště v místech styku s vaznými trámy. Avšak vzhledem k tomu, že byly pozednice zapuštěny do koruny zdiva, nebyl jejich bližší průzkum možný. Silně napadené byly také námětky krovu. K dalším problémům patřil pokles vazných trámů v kapsách zdiva, ojediněle se projevily i známky zlomů ve zhlaví vazného trámu.

19. **Horní Police**, kostel Navštívení Panny Marie, 1718–1726,
chybějící vazný trám krovu

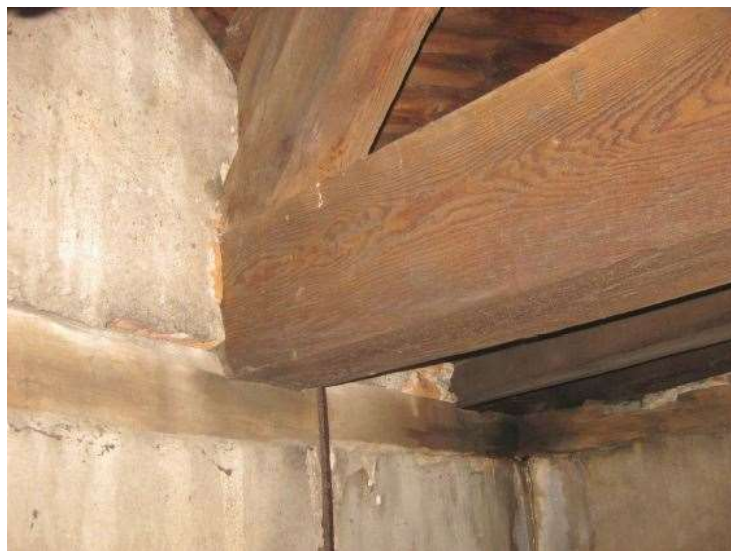
Krov věže byl nejvíce poznamenán dlouhodobým zatékáním. Vzhledem k degradaci vazných trámů se předpokládalo i poškození zapuštěné pozednice. Bohužel, ne všechny části byly při prováděném výzkumu přístupné, proto lze některá poškození pouze předpokládat.¹²⁶

22. **Horní Police**, zvonice, 1722–1724, zazděná pozednice krovu a známky zatékání

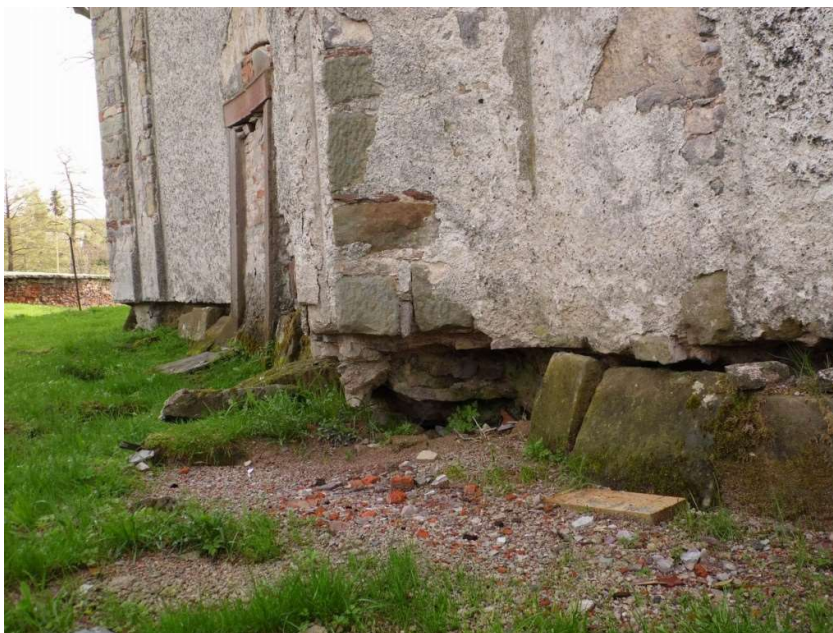
24. **Vižňov**, kostel sv. Anny, 1724–1728, vyvalené a narušené zdivo soklové partie

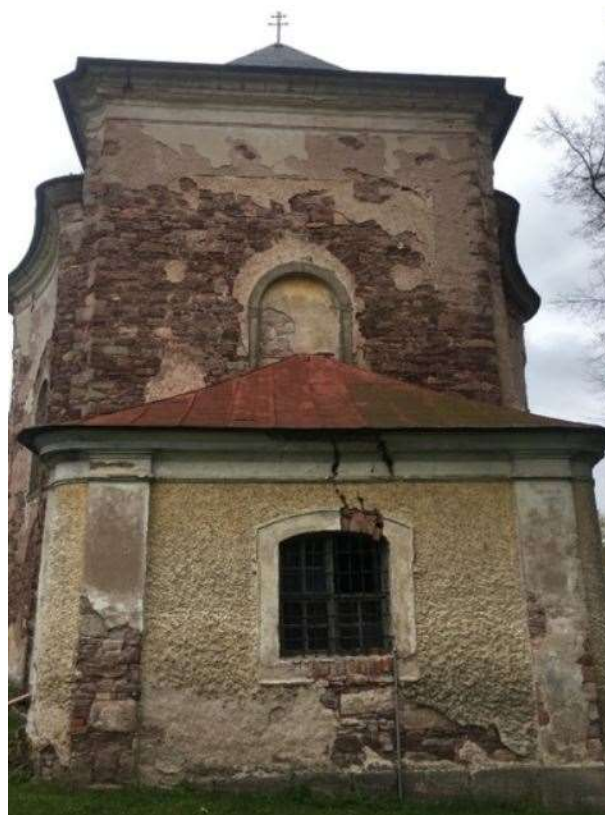
25. **Heřmánkovice**, kostel Všech svatých, 1722–1726, trhlina ve zdivu sakristie

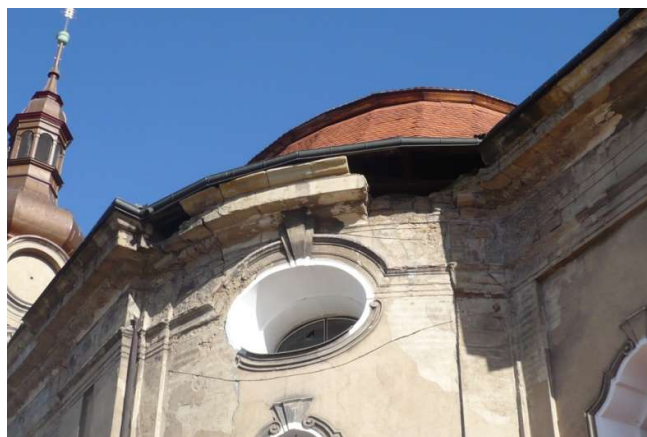
26. **Děčín**, kostel sv. Václava v Rozbělesích, 1731–1783, jihovýchodní nároží, detail chybějících úseků hlavní římsy

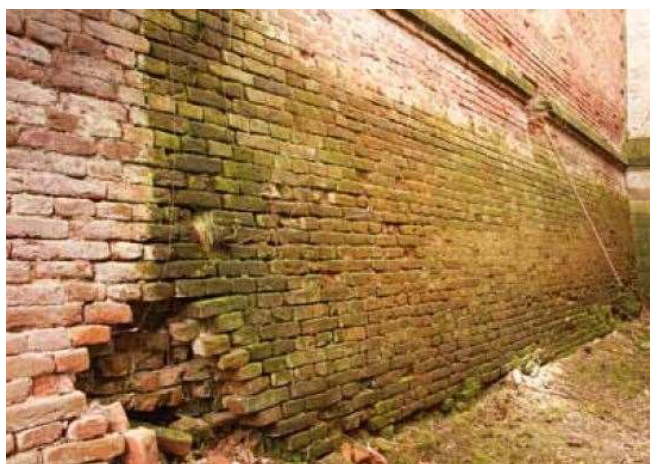
30. **Terezín**, Malá pevnost, konec 18. století, narušené zdivo jižního průčelí

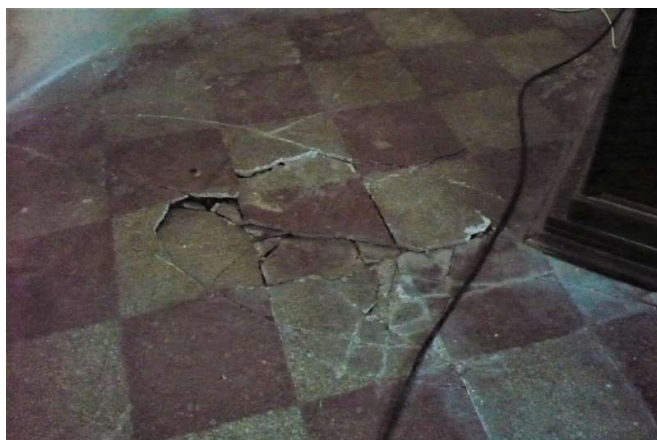
39. **Arnoltice**, kostel Nanebevzetí Panny Marie, 1756–1758, narušená dlažba lodi kostela vlivem prorůstajících kořenů

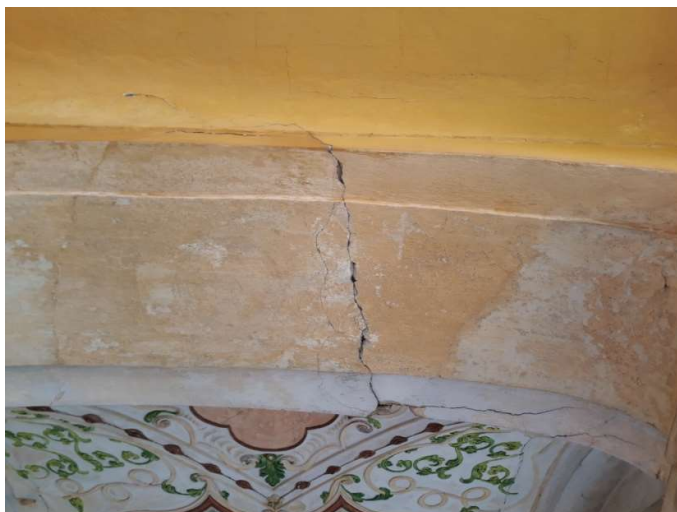
42. **Horní Police**, ambit, 1719–1724, trhlina na klenebním pasu v jižní chodbě

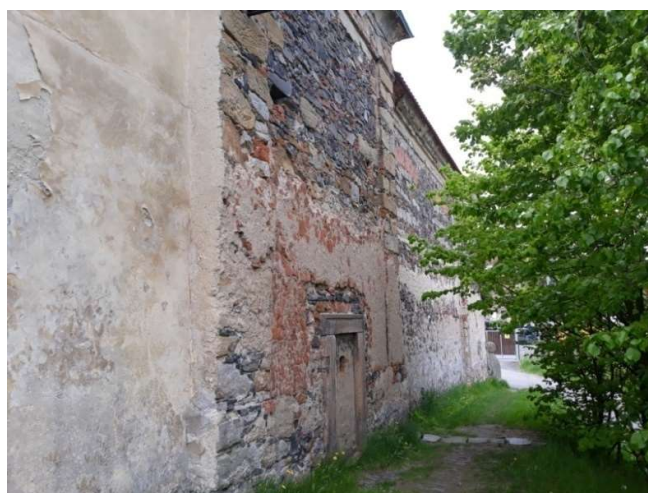
43. **Horní Police**, ambit, 1719–1724, absence omítek na vnější straně severní stěny
