**STAVEBNÍ VÝVOJ DĚKANSKÉHO CHRÁMU
SV. BARTOLOMĚJE V KOLÍNĚ NAD LABEM**

**BUILDING DEVELOPMENT OF THE DEAN'S CHURCH
ST. BARTHOLOMEW IN KOLÍN NAD LABEM**

Diplomová práce

PRAHA 2005

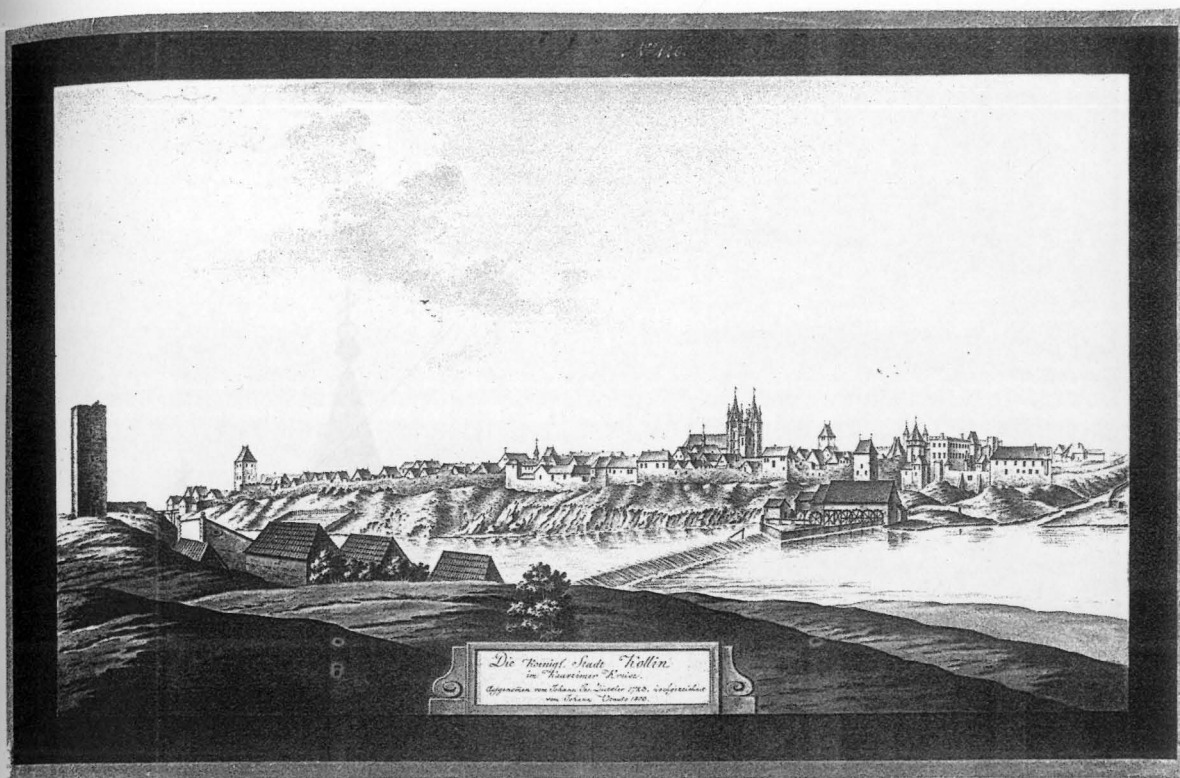
3. Pohled na Kolín od severozápadu. Johann Venuto r. 1800 – dle Joh. Jos. Dietzlera, 1723. Vyobrazení chrámu je opět nepřesné, není zachycen převýšený chór. Pozdně gotické střechy věží v podobě před požárem r. 1796. (Regionální muzeum Kolín)

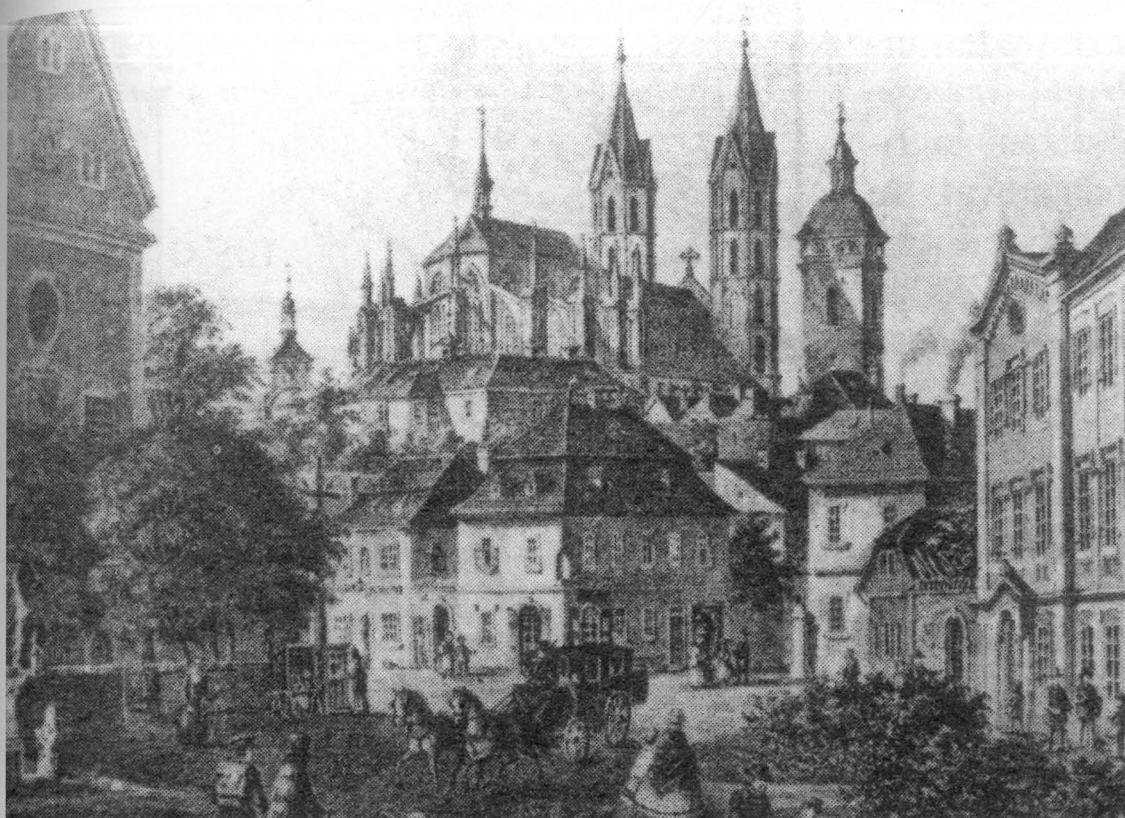
7. Vincenc Morstadt, Pohled na chrám sv. Bartoloměje od severovýchodu, kolem 1860.

Vyobrazení zachycuje stav chrámu po rekonstrukci věží roku 1847, před požárem zvonice a severní věže roku 1869.

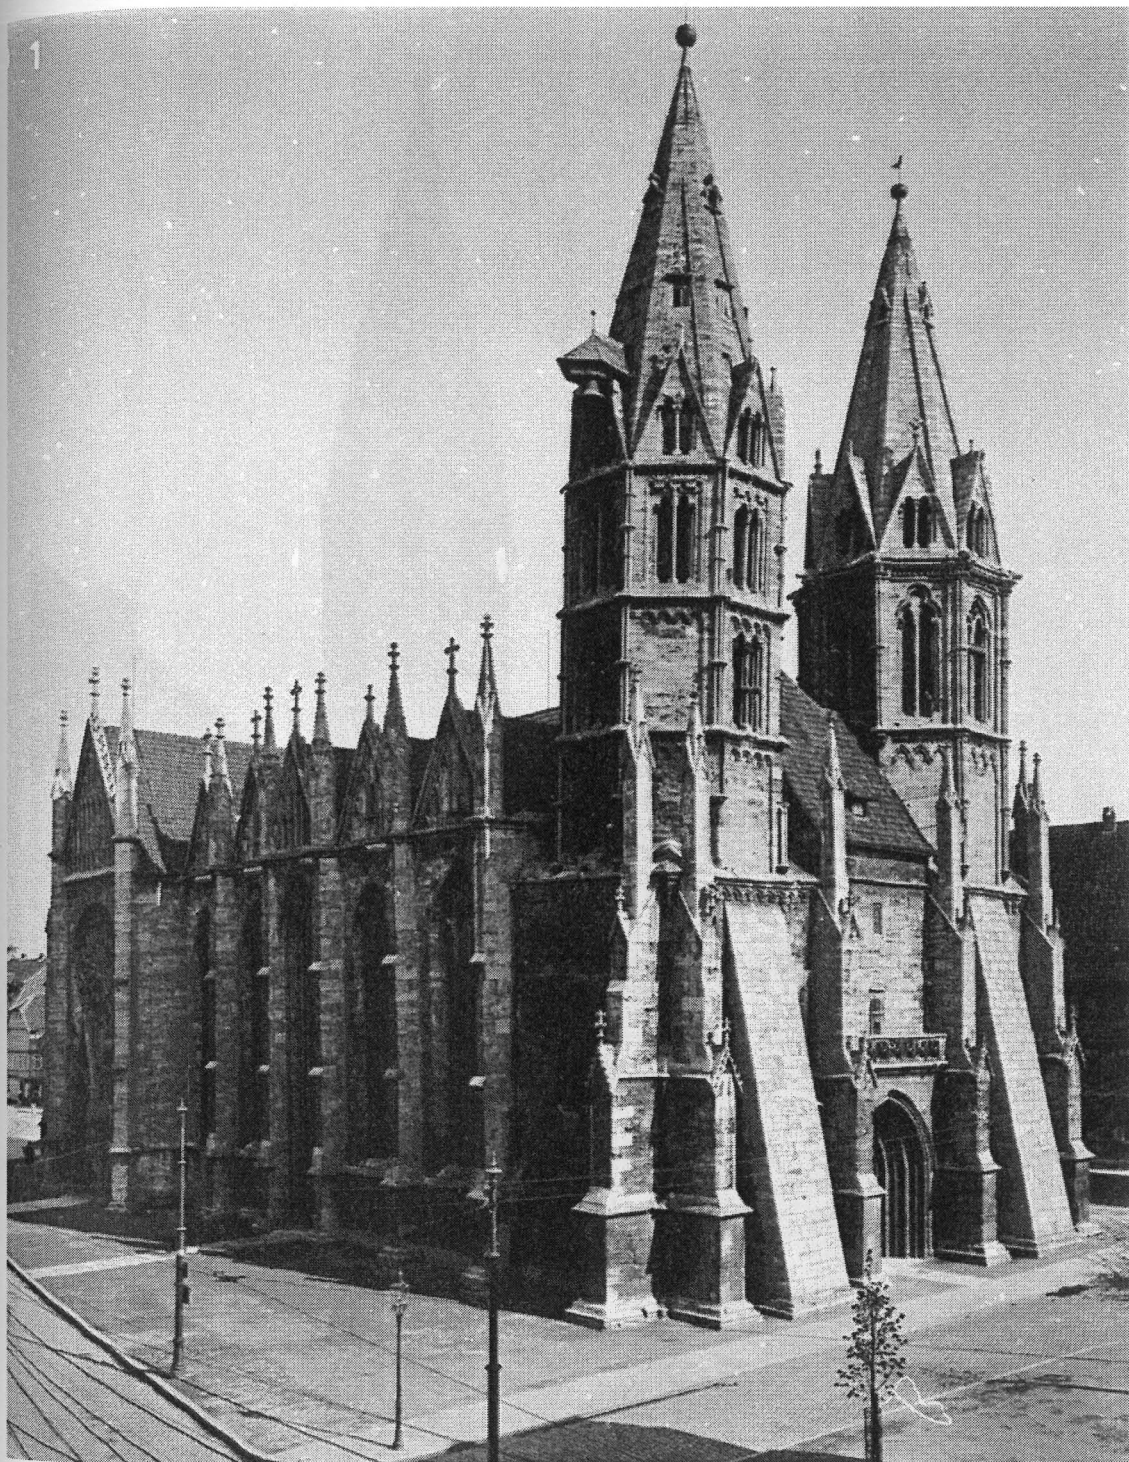
14. Chrám sv. Blažeje v Mühlhausenu (Durynsko)

Věže a západní průčelí vystavěny v letech 1227 – 1260, loď do pol. 14. století. Věže tohoto chrámu mohly být inspirací jak pro původního stavitele kolínského chrámu, tak také nejspíše pro architekta J. Mockera při jeho obnově. (Foto Marburger Index – www.bildindex.de)

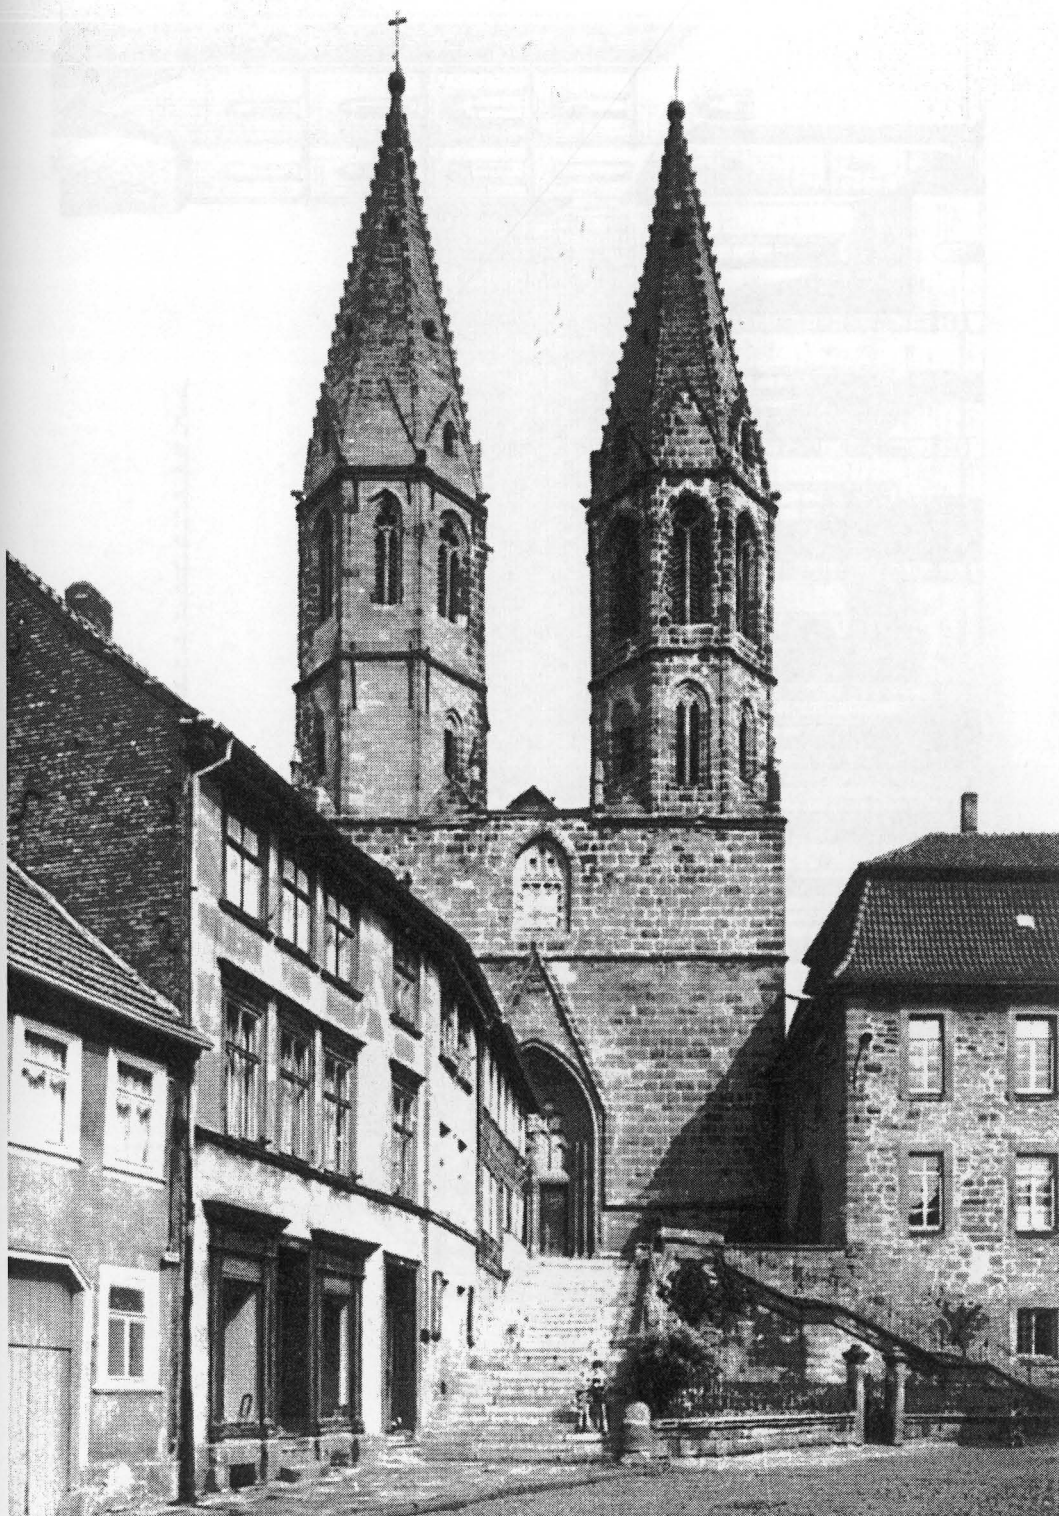
15. Kostel Panny Marie v Heiligenstadtu / Eichsfeld (Durynsko)

1897.
Dvouvěžové průčelí tohoto chrámu, dokončené před rokem 1300, mohlo být také inspirací jak pro původního stavitele kolínského chrámu, tak pro pozdější restaurátory. (Foto Marburger Index – www.bildindex.de)

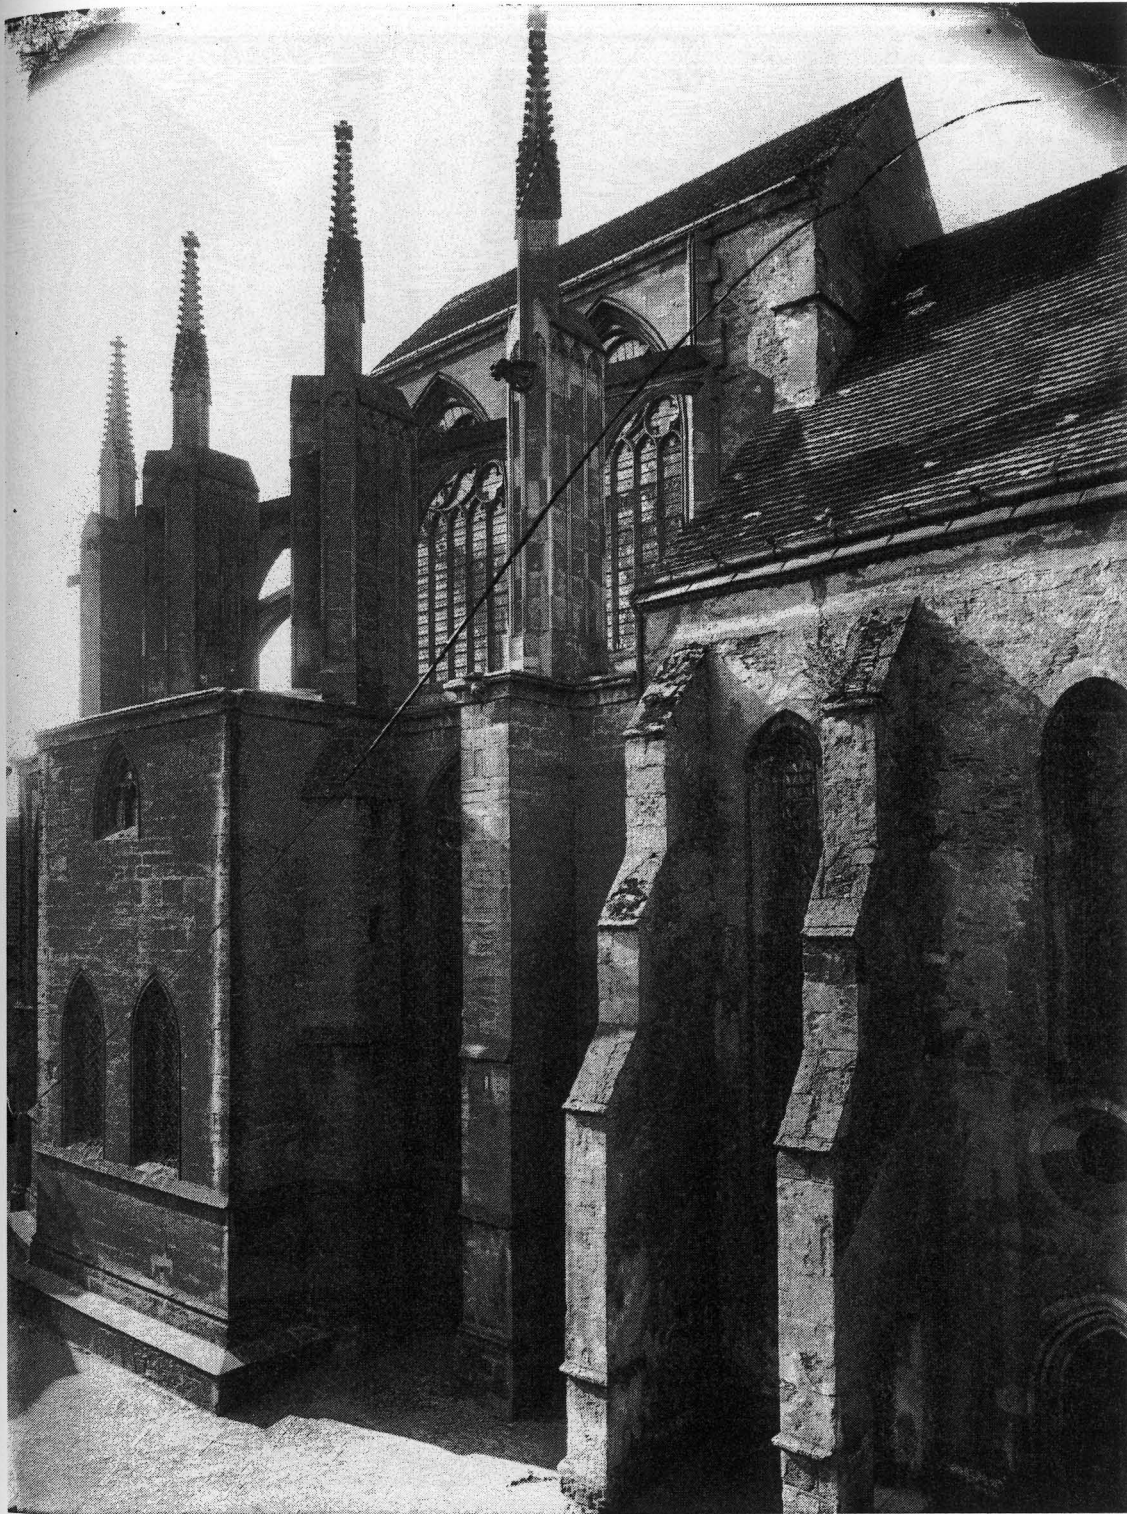
26. Styk trojlodí a chóru, fotografie F. Krátký, kol. 1900

Snímek na poněkud poškozeném negativu zachycuje návaznost trojlodí a chóru před započatím Láblerovy rekonstrukce. Jsou zde detailně zobrazeny původní opěráky trojlodí, původní, zjevně provizorně působící štít chóru a částečně i původní kružby oken vysokého chóru. Opěráky vysokého chóru jsou zde již po Mockerově rekonstrukci. (SOA Kolín)

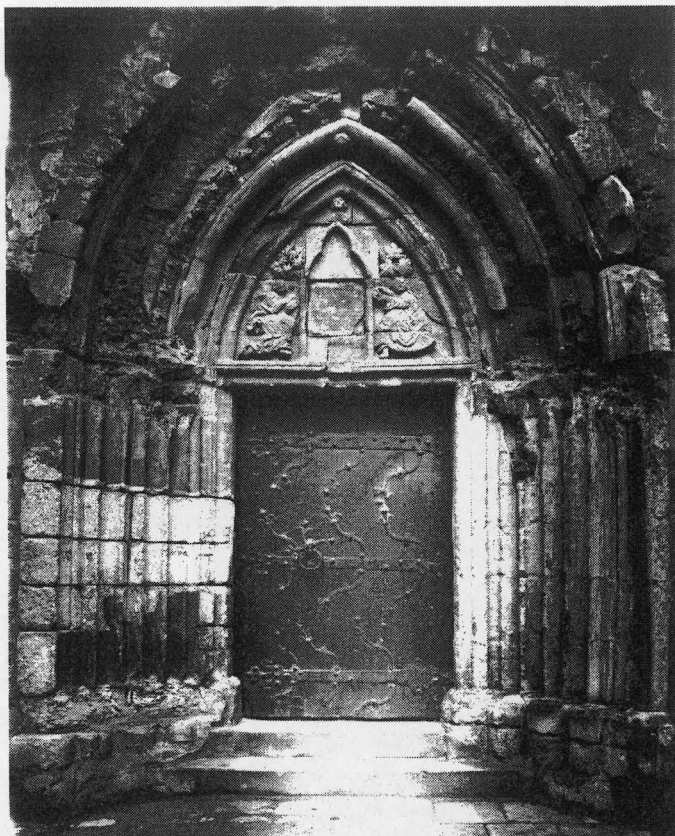
28. Hlavní severní portál, fotografie, 1906 – 7

Raně gotický portál v severní stěně trojlodí, po odbourání mladší předsíně při rekonstrukci roku 1907. Ve vstupu osazeny pozdně gotické okované dveře. Těžce poškozený portál byl na místě nahrazen volnou kopií od sochaře Štěpána Zálešáka, originál tympanonu darován Národnímu Muzeu v Praze. (SOA Kolín)

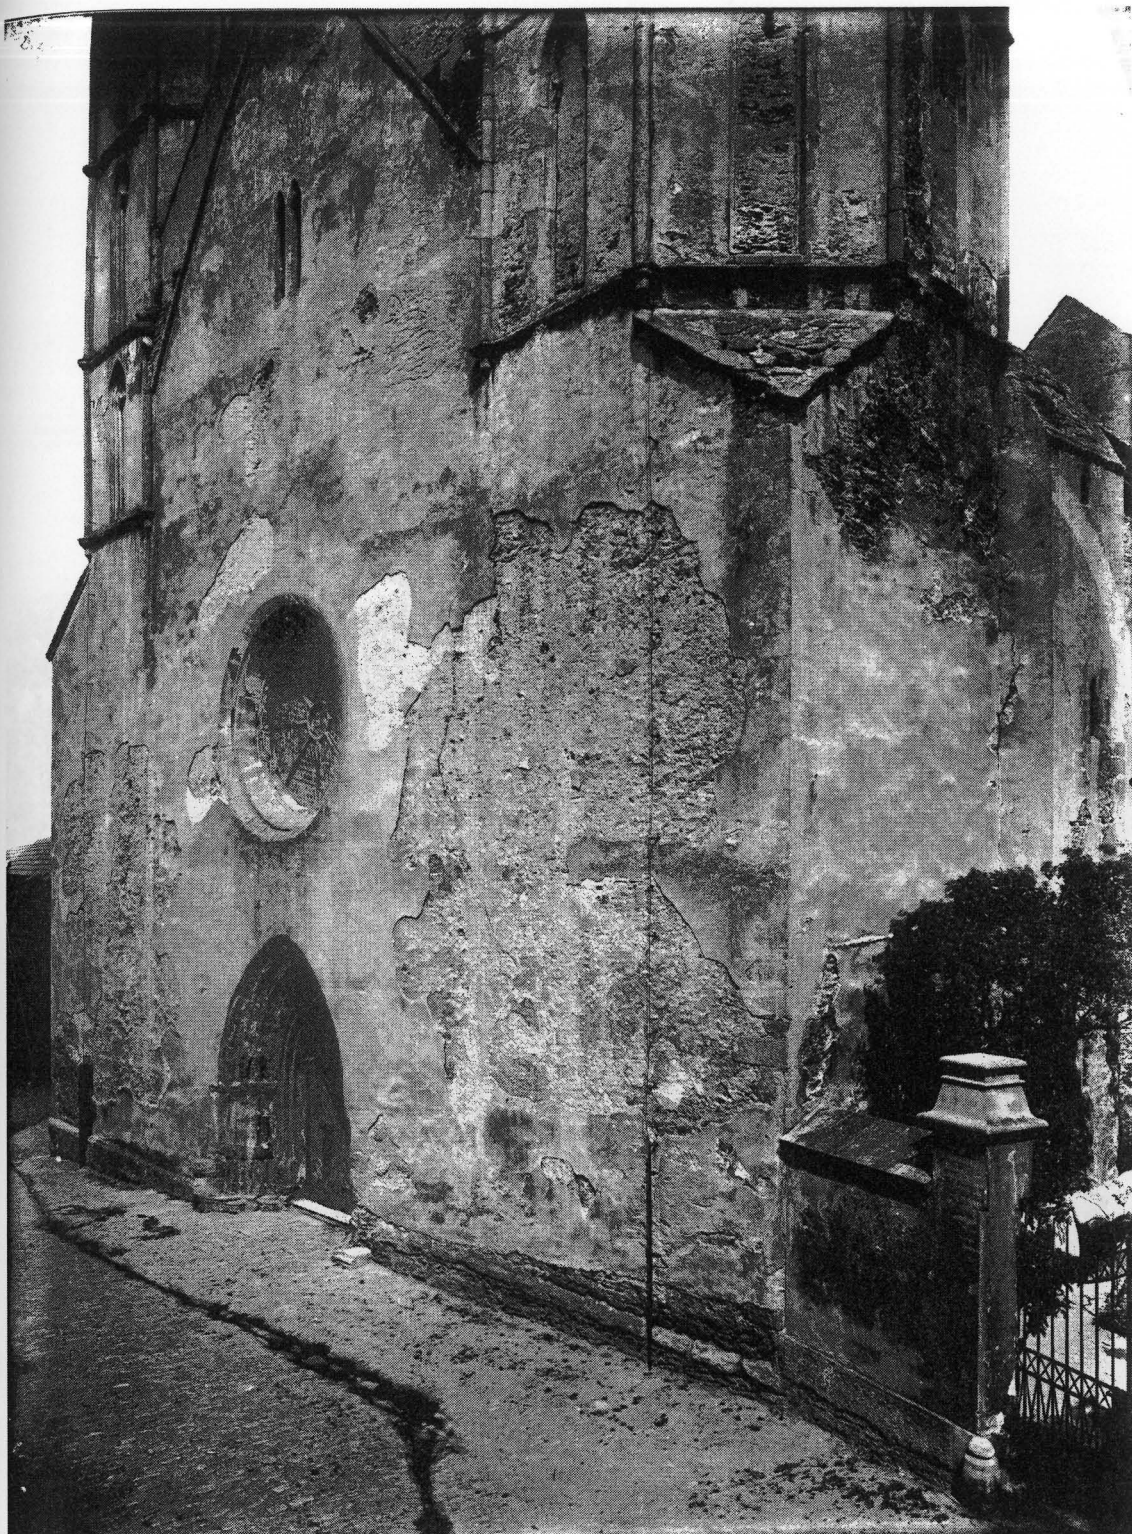
30. Spodní část západního průčelí chrámu, fotografie F. Krátký, kol. 1900

Unikátní snímek zachycuje jihozápadní nároží a západní průčelí chrámu před započatím Láblerovy rekonstrukce. Loď je dosud omítnuta, v kruhovém okně kruchty schází kružba, okna věží jsou zazděna. Zcela vpravo je zachyceno později zbořené jižní schodiště na kruchtě. (SOA Kolín)

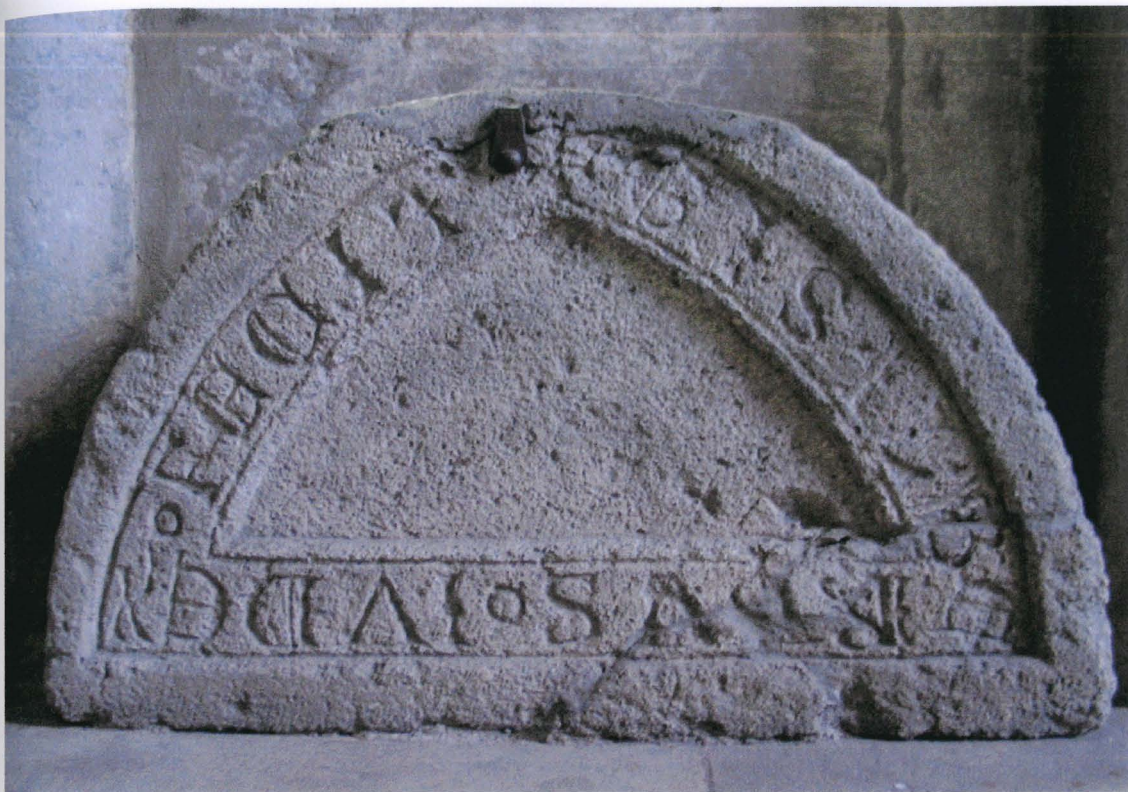
38. Tympanon portálku do krypty

Portálek s nápisem „FECIT GISLEBERTUS IUDEX“, nalezený roku 1910 pod dlažbou presbyteria, dnes uložený v ochozu.

Dalším dochovaným pozůstatkem původního presbytáře je zřejmě také mírně hrotitý tympanon portálku, nalezený roku 1910 pod dlažbou presbytáře (údajně v hrobce pod dlažbou ochozu, v místech před dnešním portálkem do sakristie) a umístěný dnes v chrámovém ochozu. Je tedy možné, že se jde o součást původního portálu do výše zmíněné krypty. Jeho vrcholek je poškozen (dle Kamarýta k tomu došlo v roce 1682 při stavbě hrobky), jeho obvod lemuje plochá páska, nesoucí majuskulový nápis

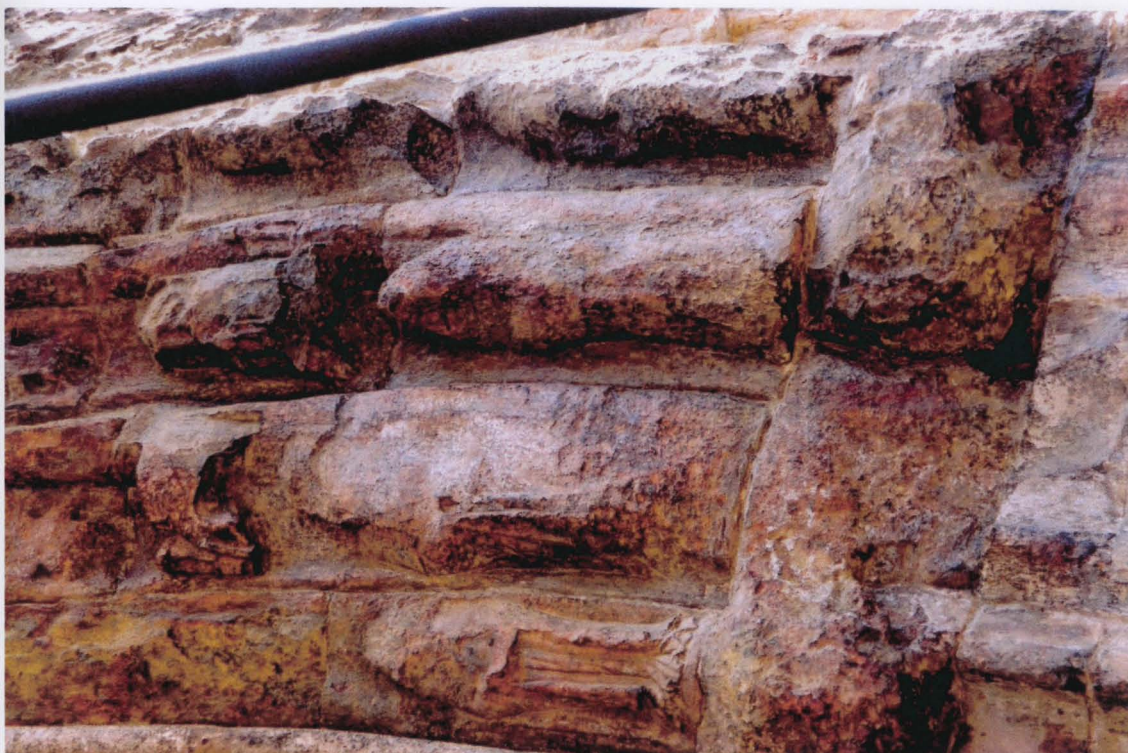
42. Zbytky sochařské výzdoby v jižním ostění západního portálu

Torza postav pod baldachýny jsou zřejmě zbytkem scény „Zvěstování“.

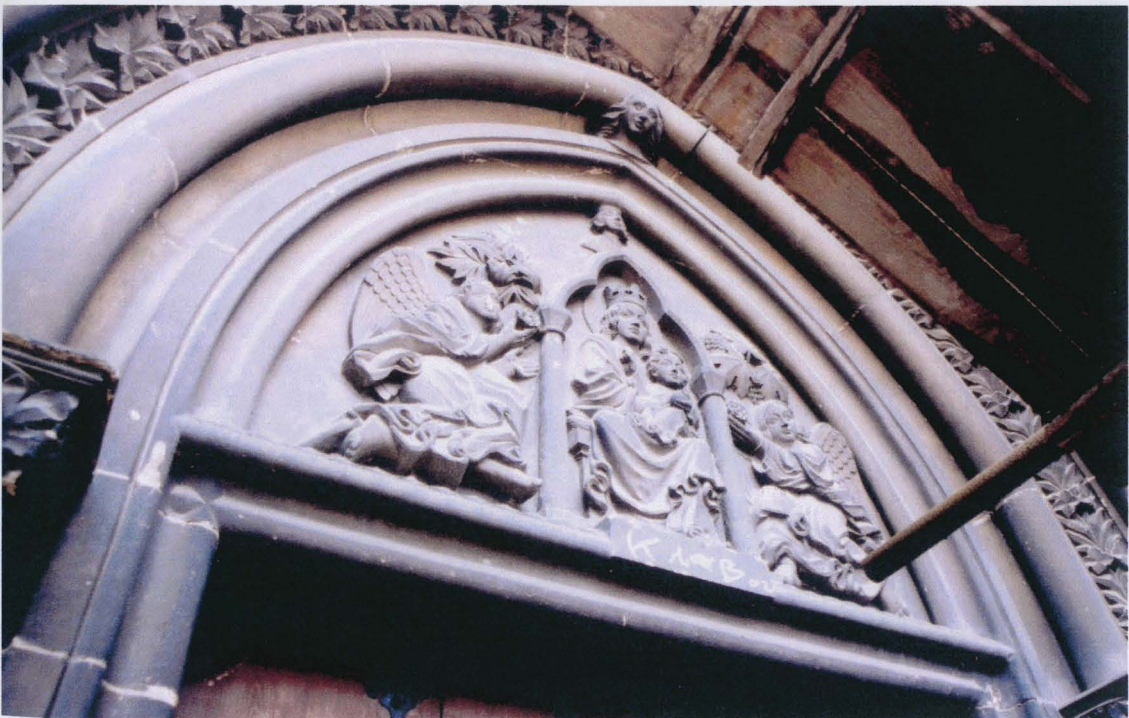
45. Větší portál severní stěny trojlodí byl původním pozdně gotickým kovářím.

Vytvořen roku 1907 sochařem Štěpánem Zálešákem jako volná kopie původního.

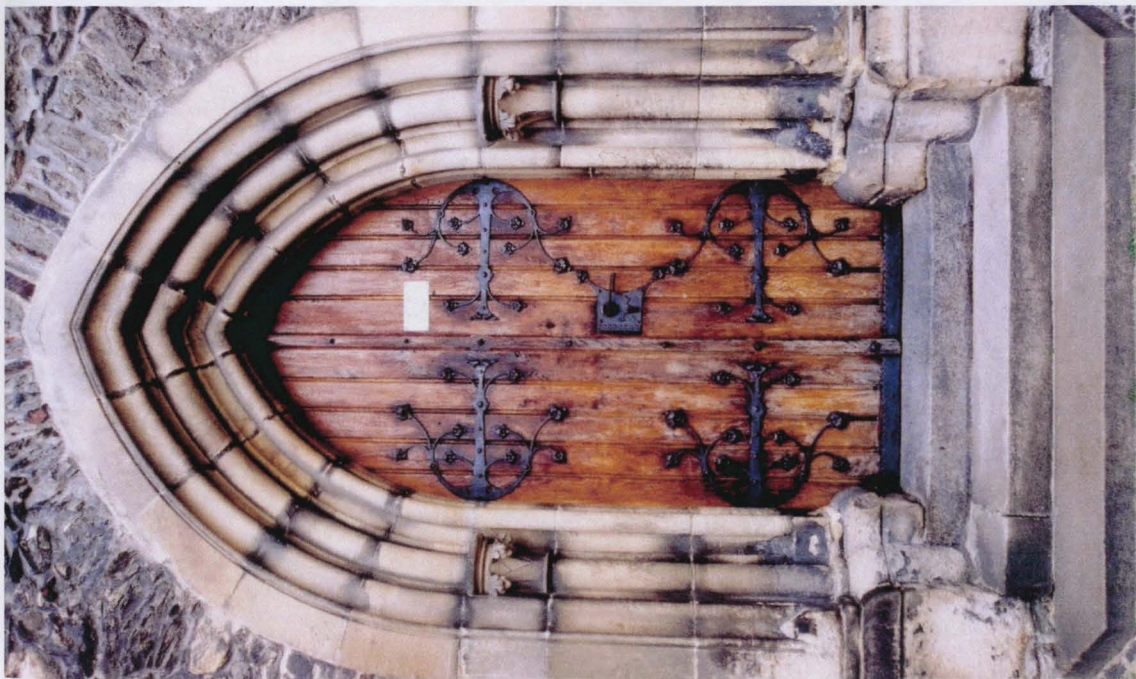
47. Dveře většího severního portálu

Dveře jsou novodobou replikou, jsou však opatřeny původním pozdně gotickým kováním.

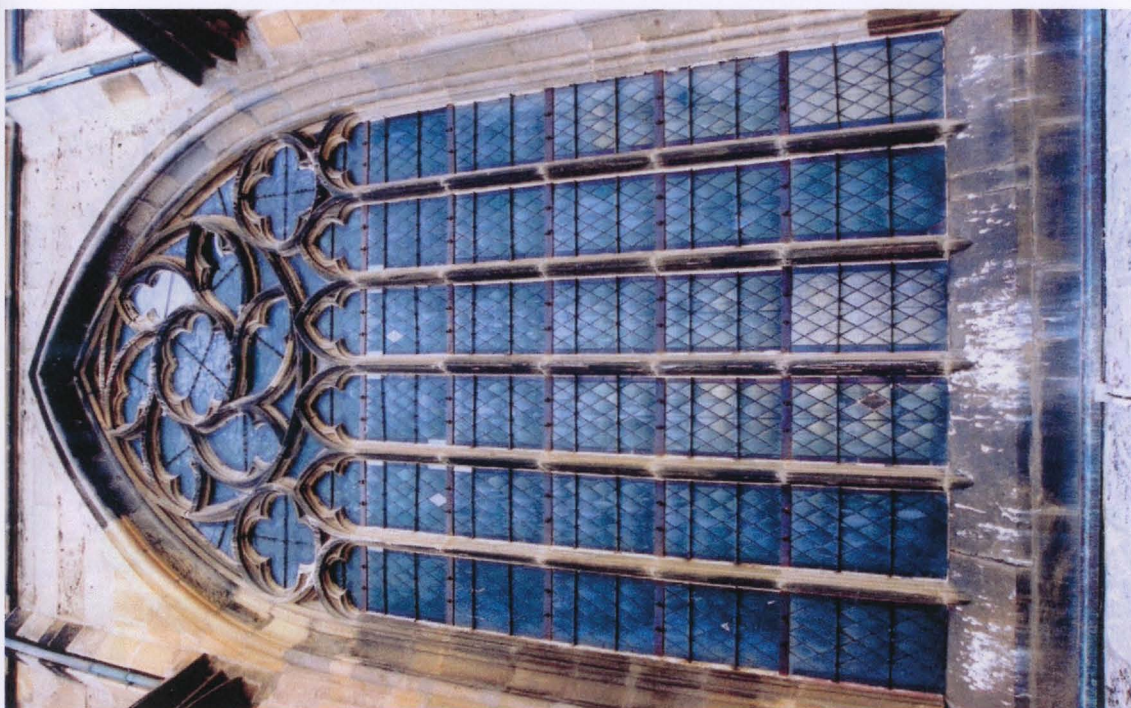
55. Napojení rané gotického trojlodí na chór – severní strana

Kružba, zhotovená po roce 1904, je přesnou kopií původní.

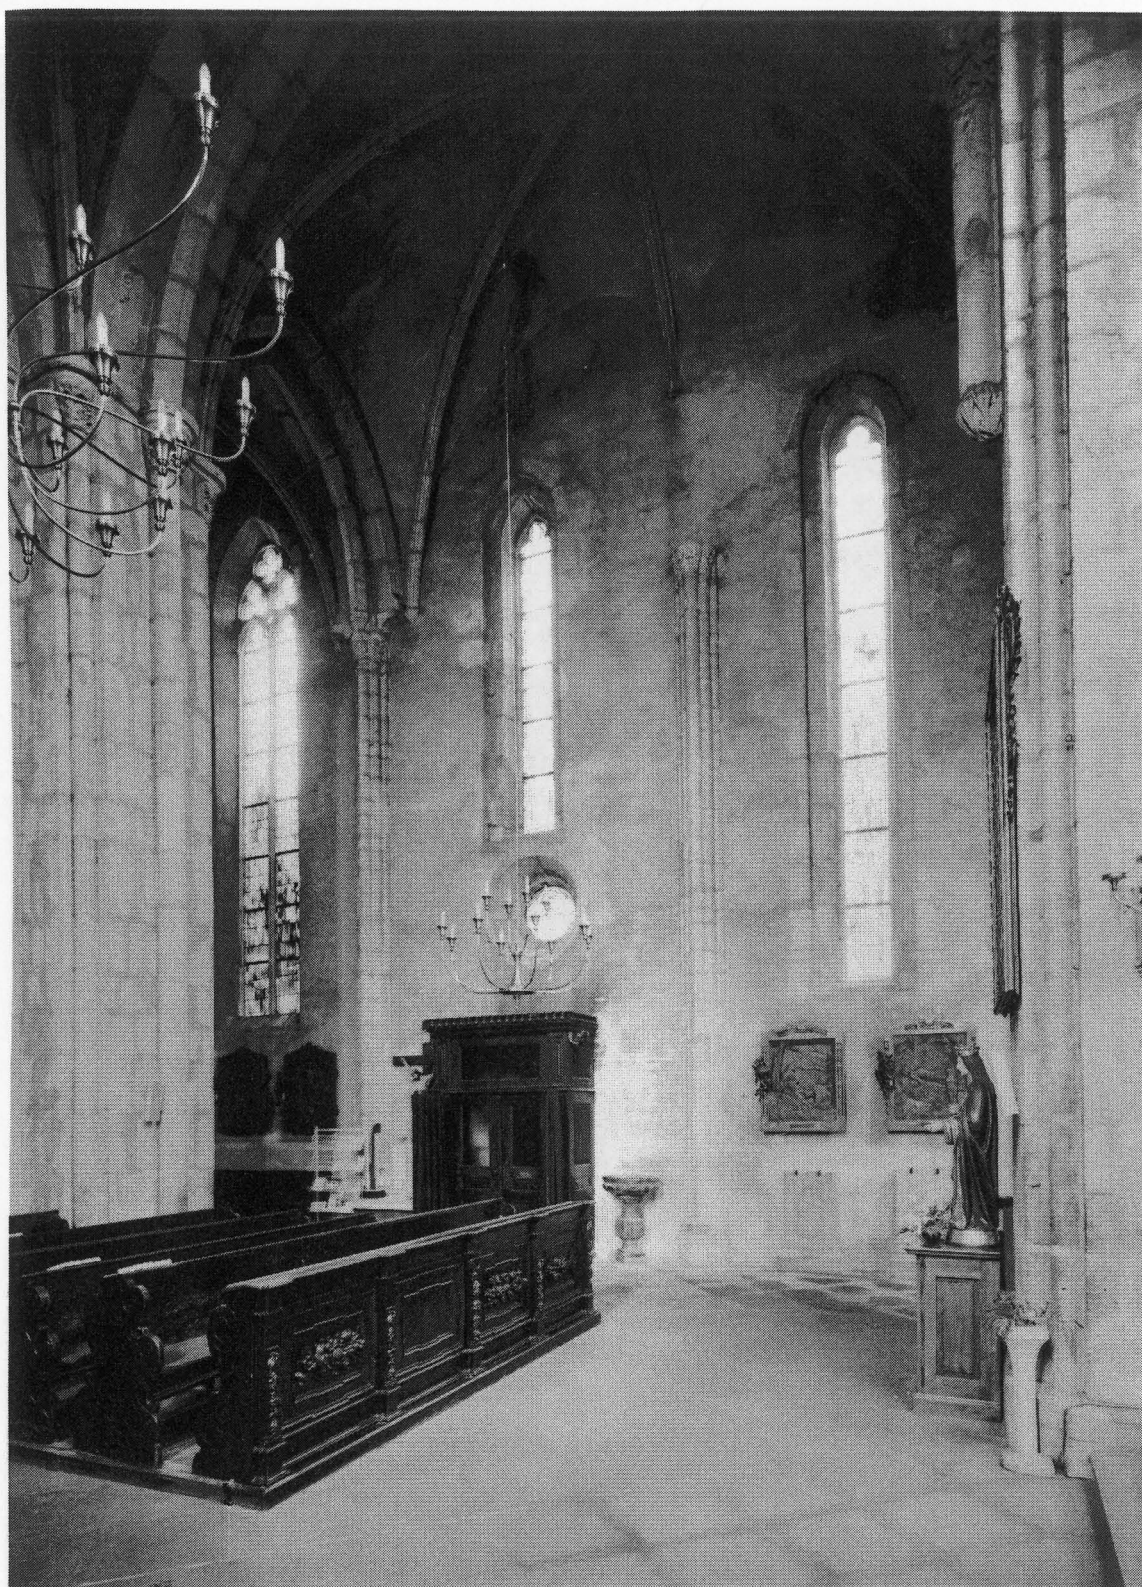
65. Severní stěna tzv. vnitřního transeptu ve východní části trojlodí

Mezi okny severní stěny transeptu se nachází svazková přípora, na níž nikdy nebyl osazen výběh klenby. (foto M. Míčka)

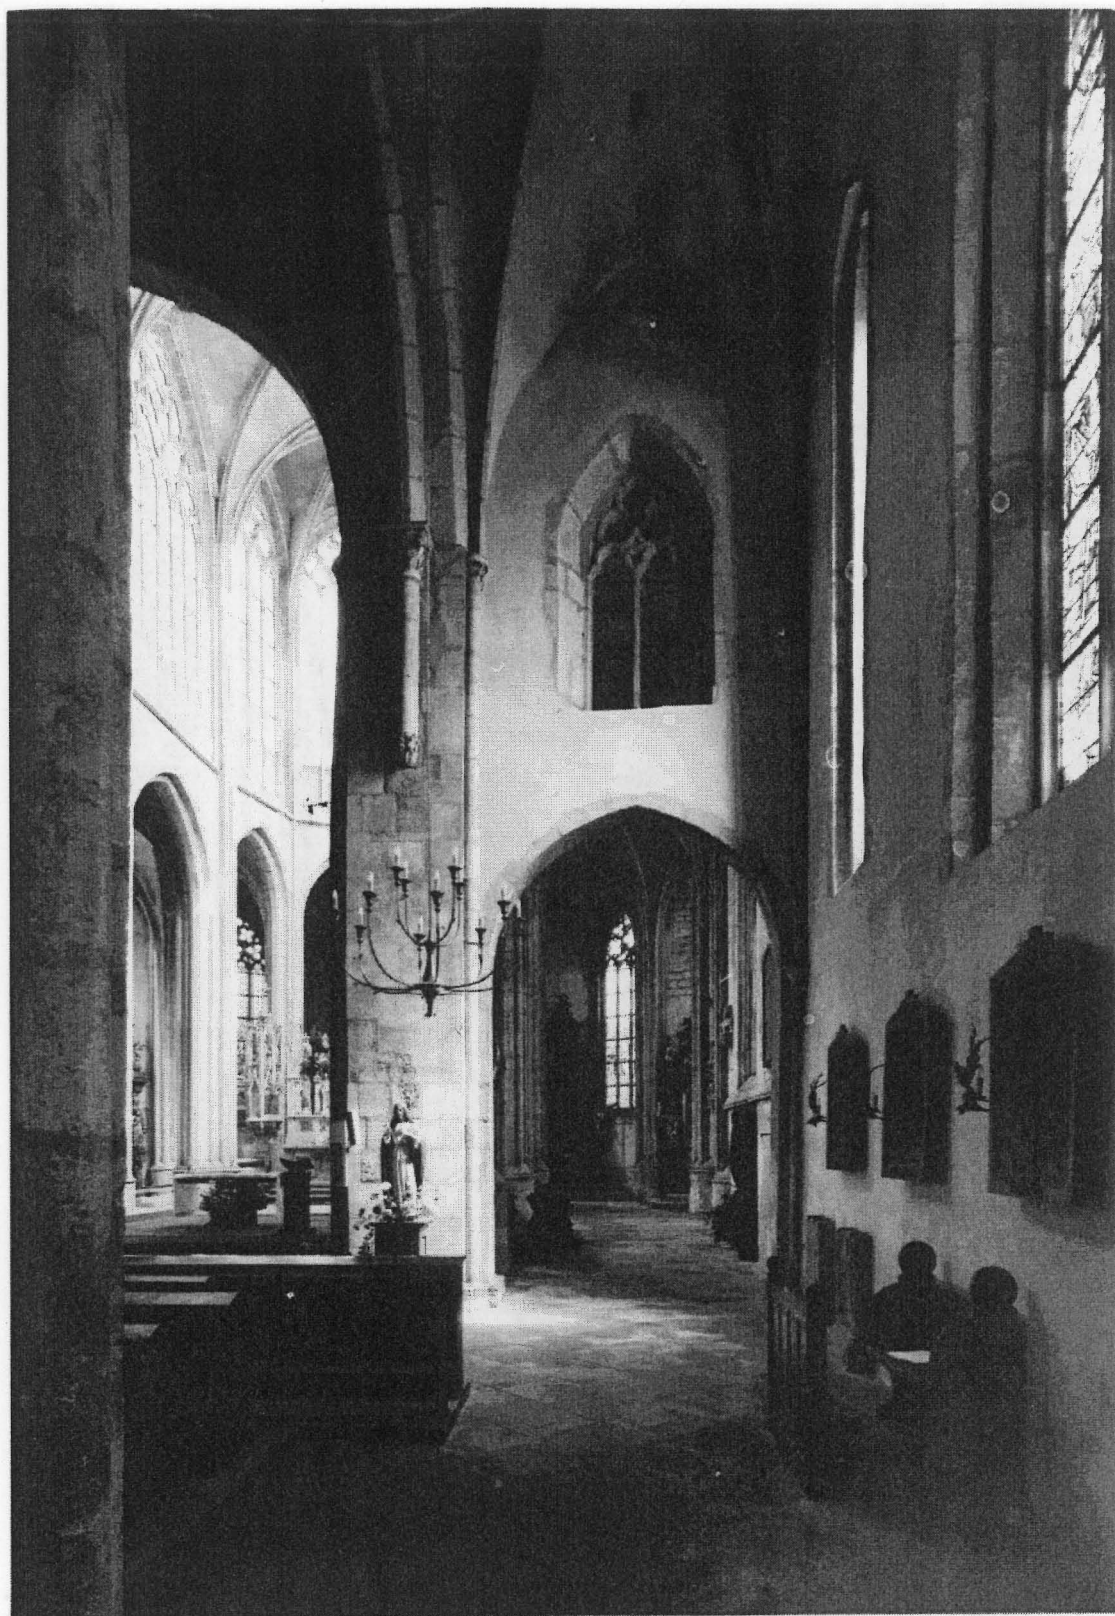
69. Nejzápadnější klenební pole jižní boční lodi (foto M. Micka)

Ve stěně nad vítězným obloukem okno někdejší ilirské kručty z poč. 16. století
Toto pole bylo – stejně jako jeho severní protějšek – zřejmě překlenuto po požáru roku 1349.

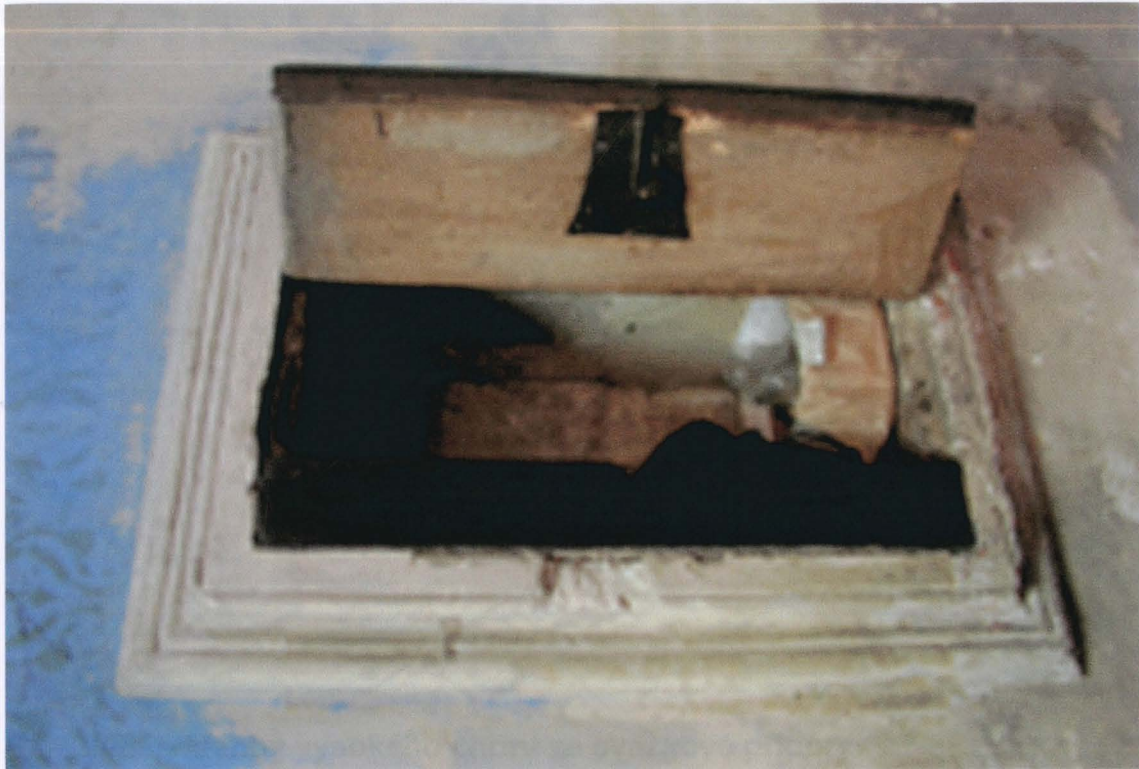
79. Prostor pokladnice nad sakristií

Typickým „Pražským“ prvkem je zde gotická koutová přípora okenní parapetní a její propojení s profilací okna.

Z horní části schodiště vede prostý nezdobený obdélný portálek, uzavřený jednoduchými svlakovými dveřmi, do prostoru **pokladnice** – obdélné místnosti v patře nad sakristií. Je sklenuta jedním polem křížové žebrové klenby s pozoruhodnými žebry klínového profilu, jejichž spodní profil přímo přechází do klenebních kápí. Žebra se protínají přímo, bez svorníku. Spodní část žeber vybíhá přímo z podlahy místnosti, bez patek. Místnost je osvětlena jedním hrotitým oknem s kružbou v severní stěně, jeho ostění je profilováno výrazným výžlabkem a dvojicí oblouků, výrazný šikmý parapet se nachází těsně nad úrovní podlahy. V jižní stěně se nachází obdélné okénko s okosenými svislými hranami, uzavřené jednoduchou prutovou mříží a zazděné neomítanými cihlami. V pravé části jižní západní stěny, vpravo od portálu se nachází obdélný výklenek, s hranami profilovanými jednoduchým ústupkem. Podlaha

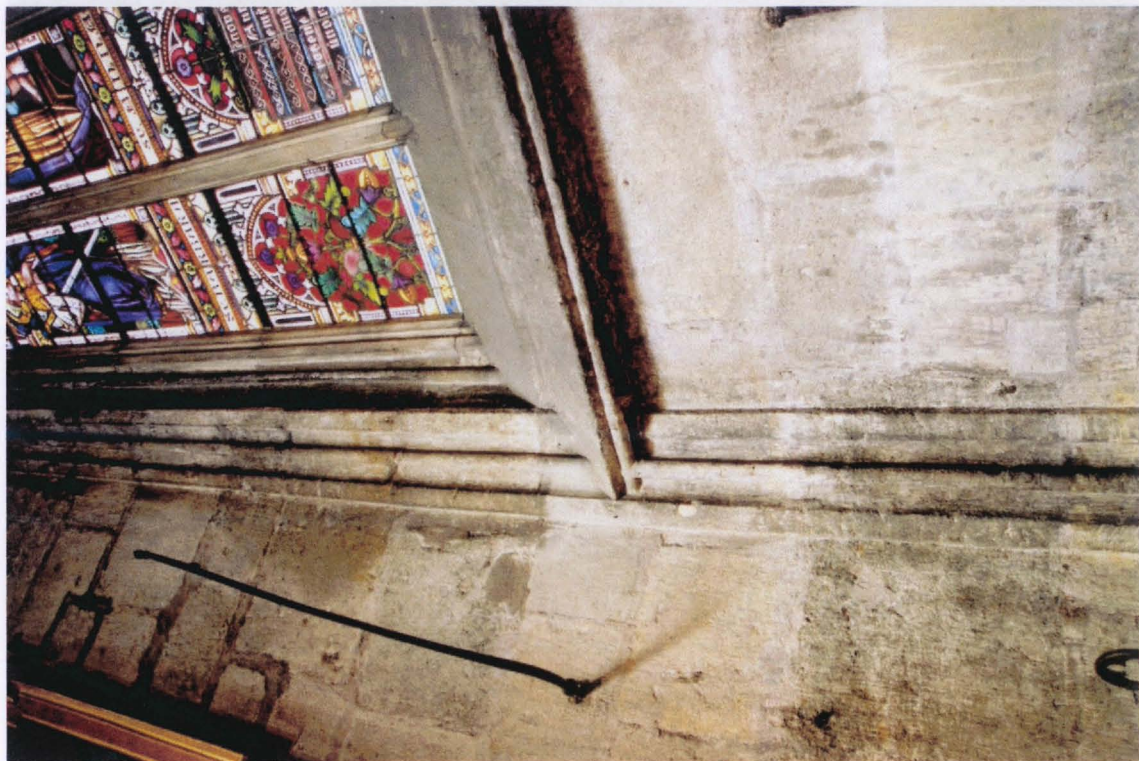
80. Jeden z obdélných sanktuářů v bočních kaplích chóru

Obdobných sanktuářů se v chóru nachází pět, čtyři v bočních kaplích a jeden v sakristii.

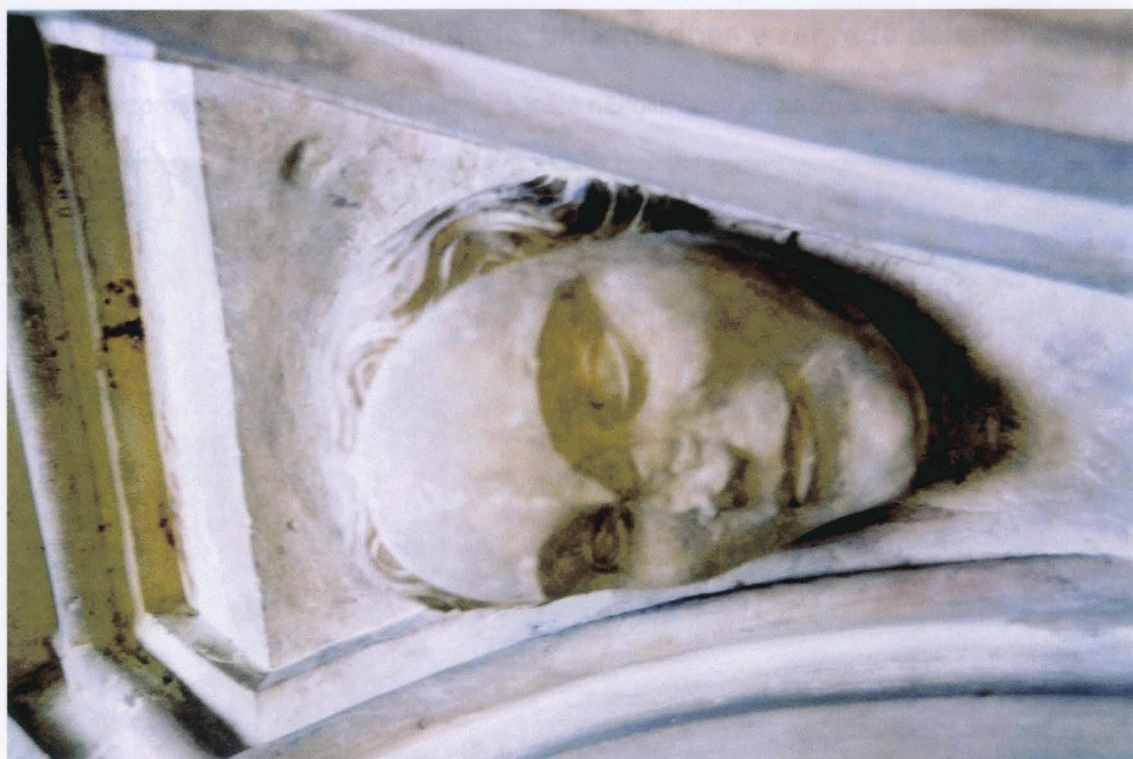
86. Věžové sanktuarium v chóru

Dnes z největší části přesná replika originálu, zhotovená v letech 1910 – 11

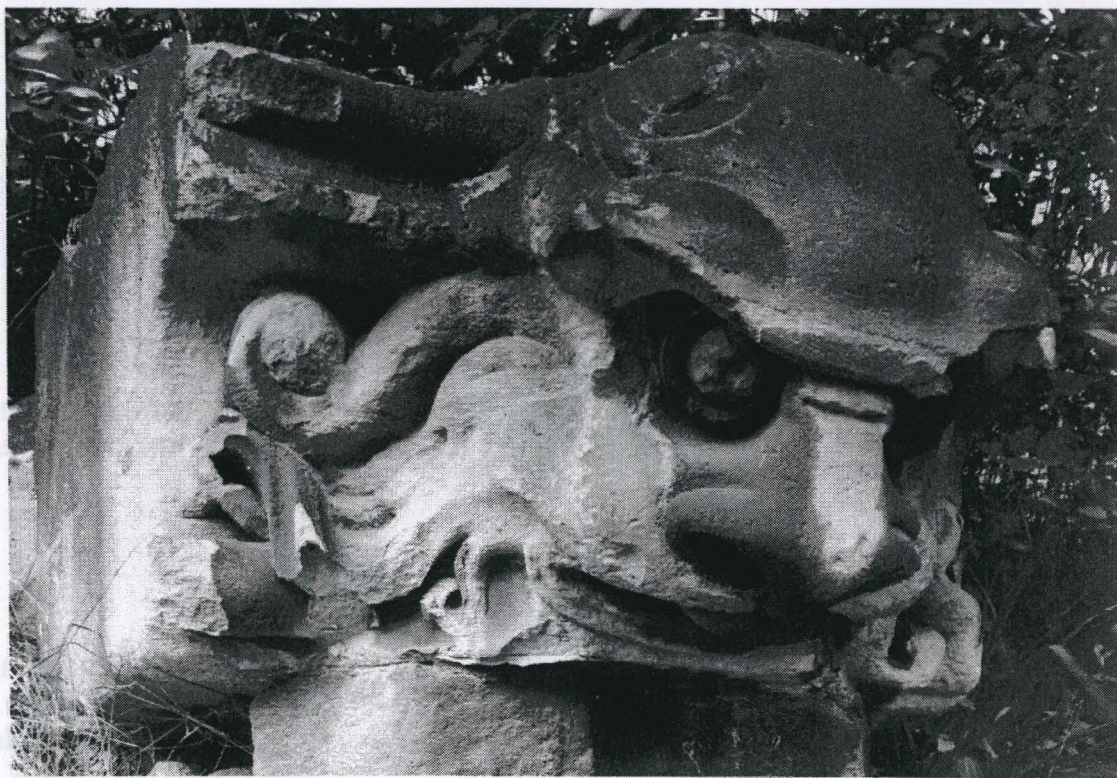
88. Torzo původního sanktuaria, uložené dnes v zahradě děkanství

V jeho bezprostředním okolí bylo nalezeno ještě několik částí originálu sanktuaria.
