**STAVEBNÍ VÝVOJ DĚKANSKÉHO CHRÁMU
SV. BARTOLOMĚJE V KOLÍNĚ NAD LABEM**

**BUILDING DEVELOPMENT OF THE DEAN'S CHURCH
ST. BARTHOLOMEW IN KOLÍN NAD LABEM**

Diplomová práce

PRAHA 2005

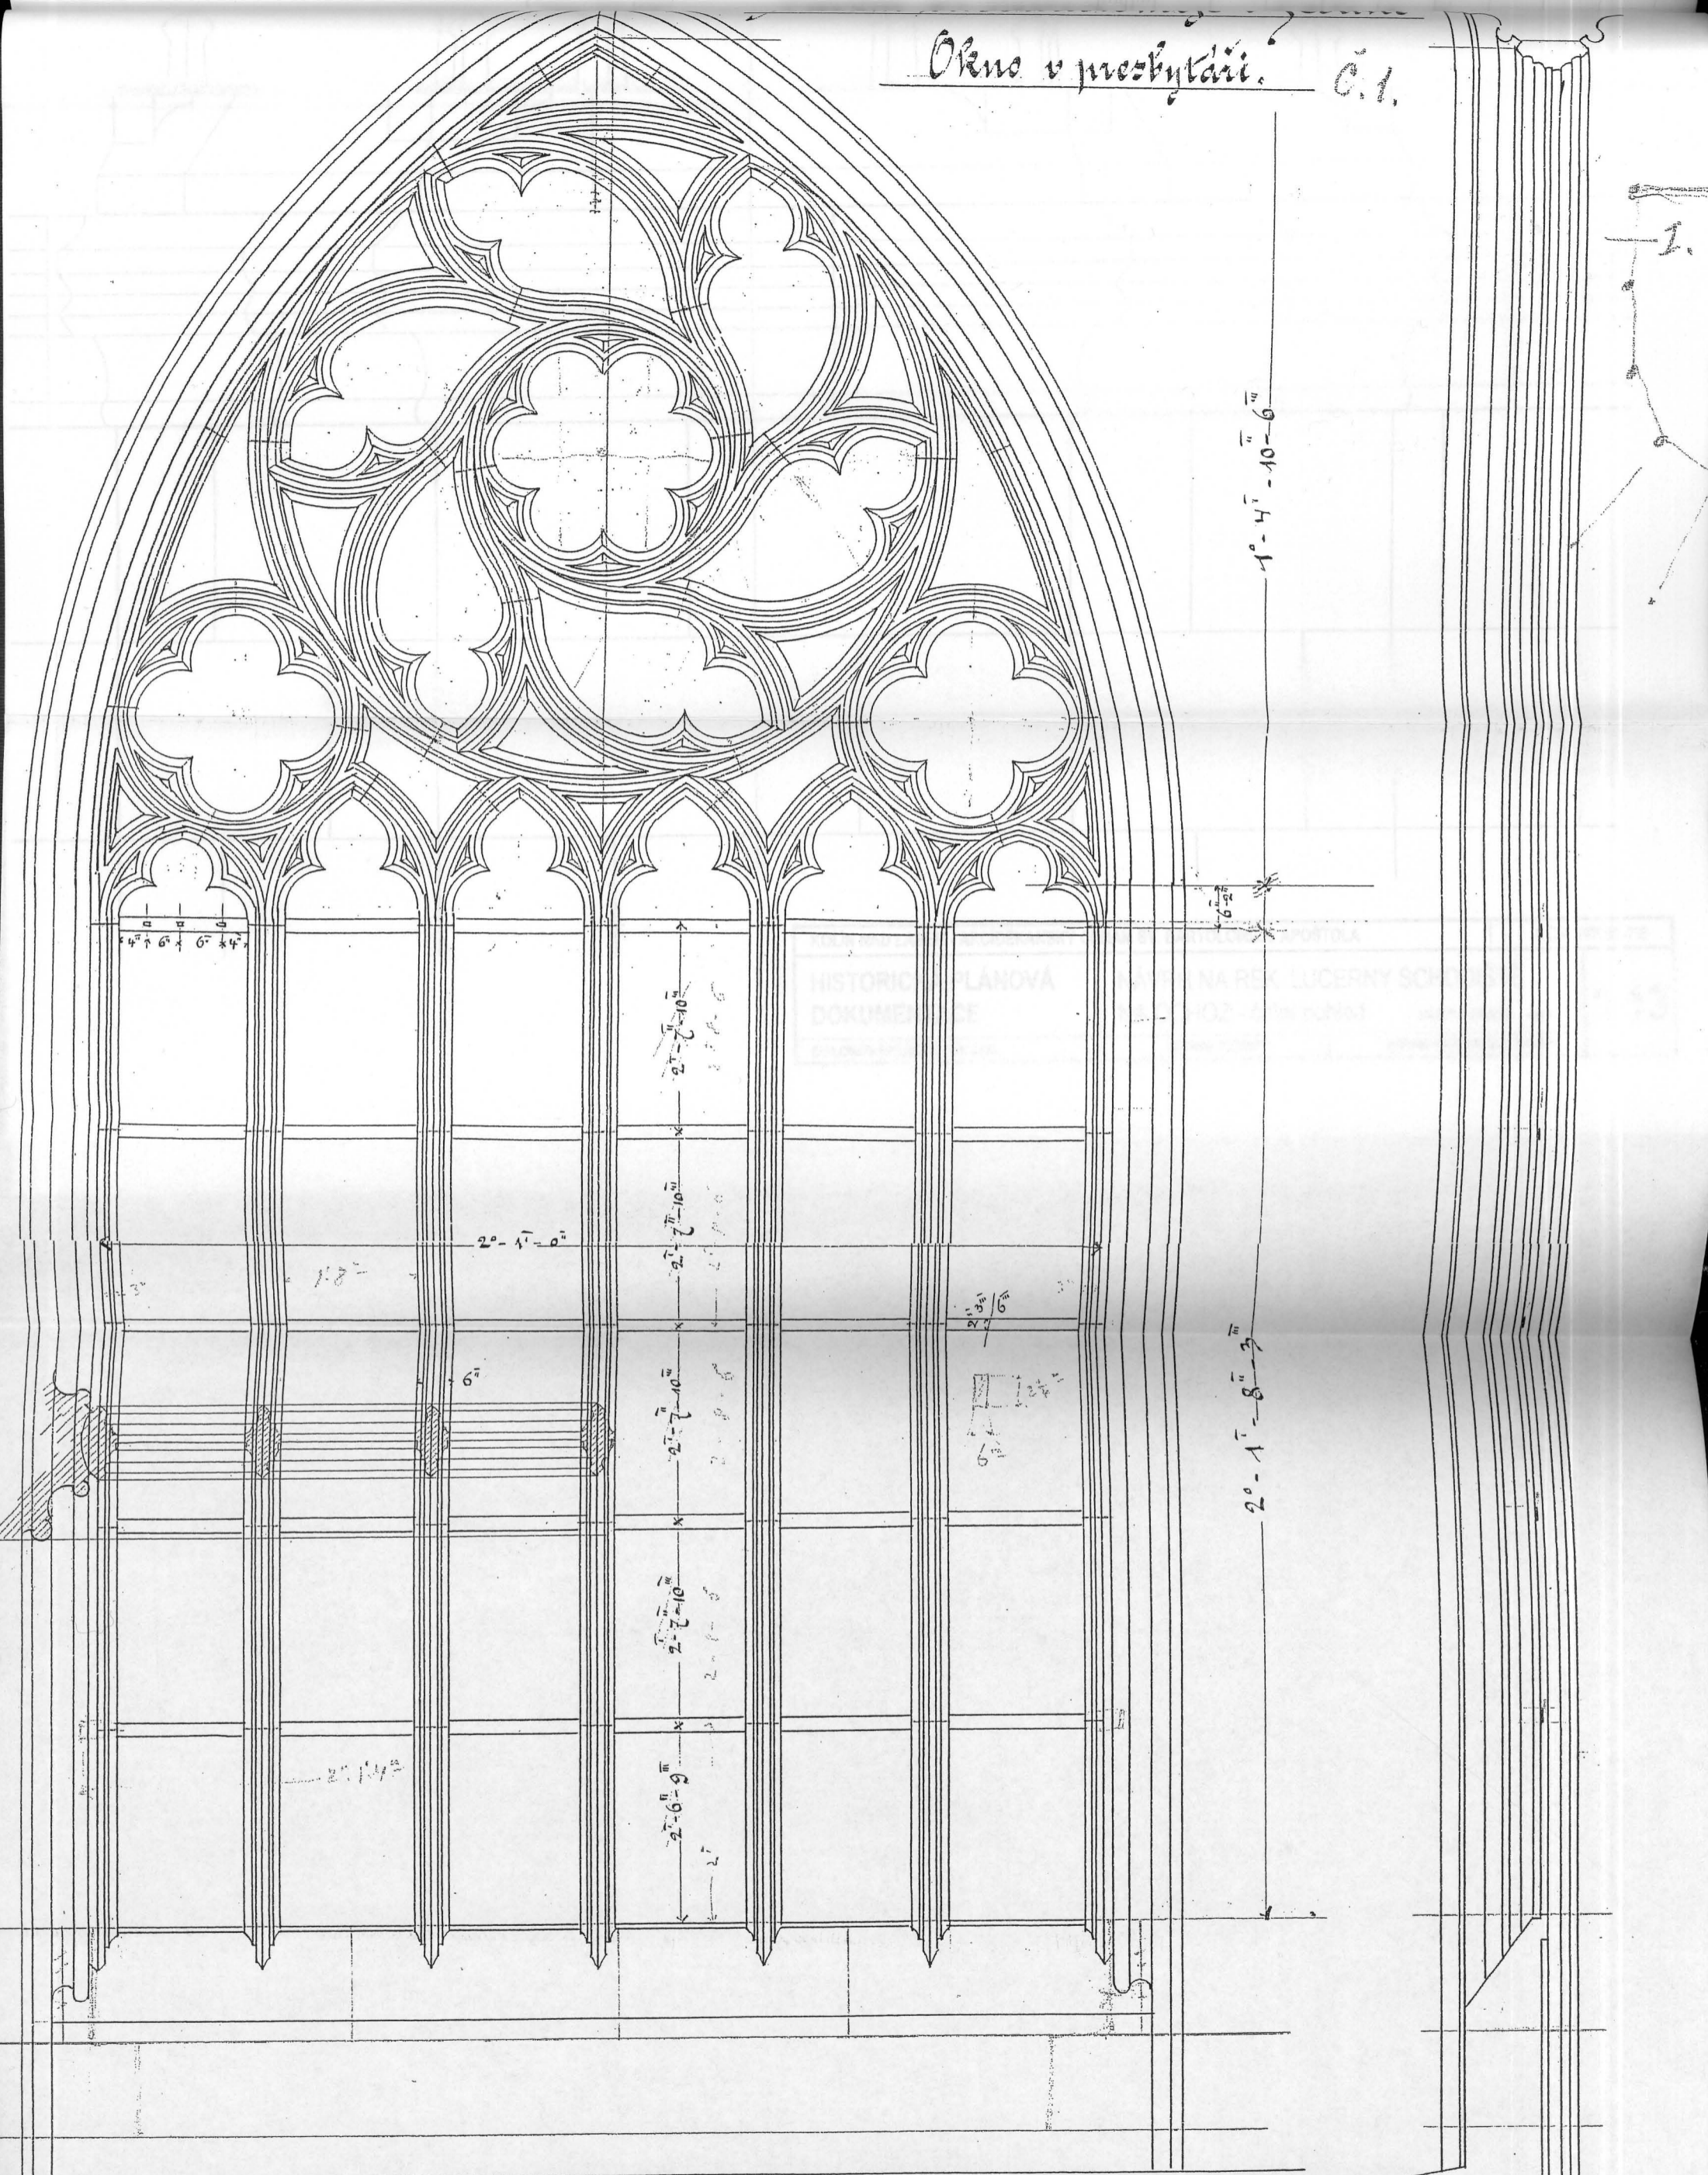
KOLÍN NAD LABEM - ARCIDÉKANSKÝ CHRÁM SV. BARTOLOMĚJE APOŠTOLA		R.Č.P. 19709/2-735
HISTORICKÁ PLÁNOVÁ DOKUMENTACE	NÁVRH NA NOVOU KRUŽBU JIŽNÍHO OKNA VYSOKÉHO CHÓRU	JOSEF MOCKER kol.1880
DIPLOMOVÁ PRÁCE FFUK 2005	MICHAL PATRNÝ	ARCHIV PRAŽSKÉHO HRADU

Další schůze se konala 16. září t.r. Opět jednáno o nahrazení zchátralé „konstrukce okenní“ v kapli sv Kříže a sv. Barbory novou. Zasklení okna uvolil se provést na svůj náklad Alois Bureš, stavitel a náměstek starosty Královských Vinohrad. Nové „sloupení a skružení“ bylo v této kapli osazeno před velikonoci 1897 a provedeno „od mistrů pražských“. Kamenické práce opět řídil mistr Uzel, kapli vymaloval malíř Vysekal z Kutné Hory. Na nové kružbě zároveň pracovali kameníci „ve vedlejším okně ku straně jižní“.
