PLÁNOVÁ DOKUMENTACE

PROSTORY VELKÉHO SÁLU, JIŽNÍ KŘÍDLO DOLNÍHO ZÁMKU

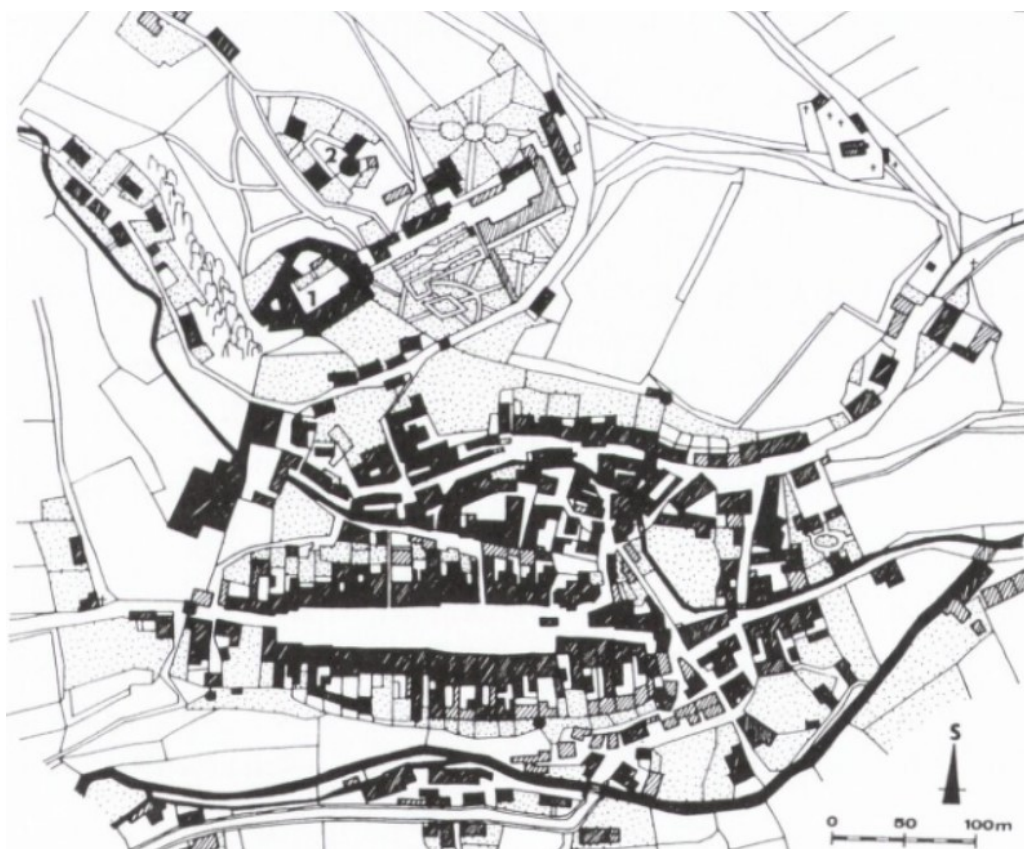
2. Vimperk, historické jádro a hrad. Stav z roku 1837 podle F. Kašičky a B. Nechvátala 1990. Městské opevnění podle V. Razima 1989.

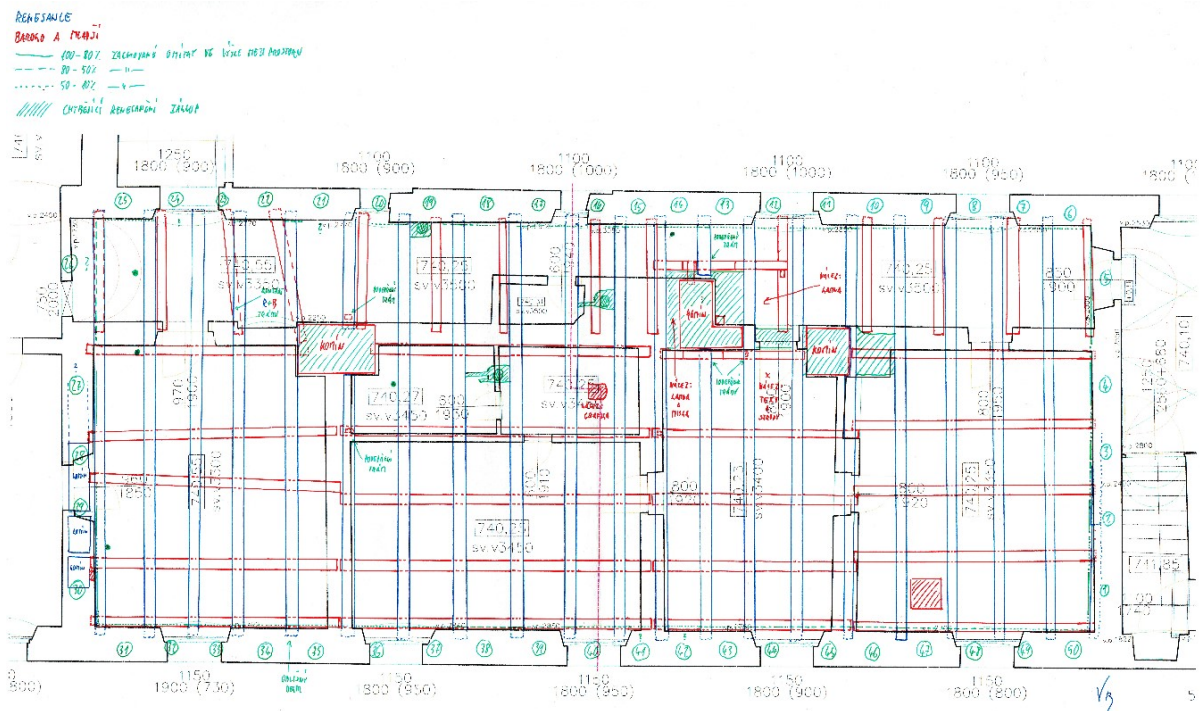
12. Půdorysná skica sálu se zákresem stropních konstrukcí. Modře – renesance. Červeně – baroko a mladší.

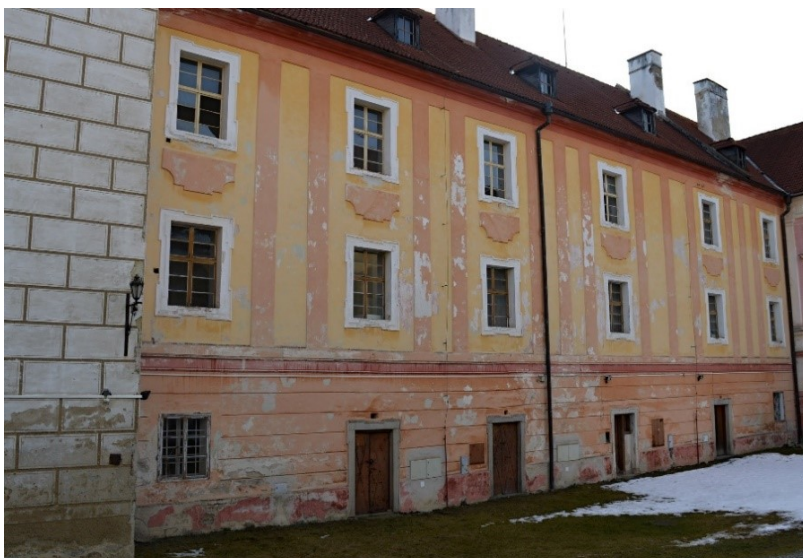
42. Rizalit jižního křídla Horního zámku směrem do nádvoří, současný stav po rekonstrukci původního renesančního charakteru fasády.

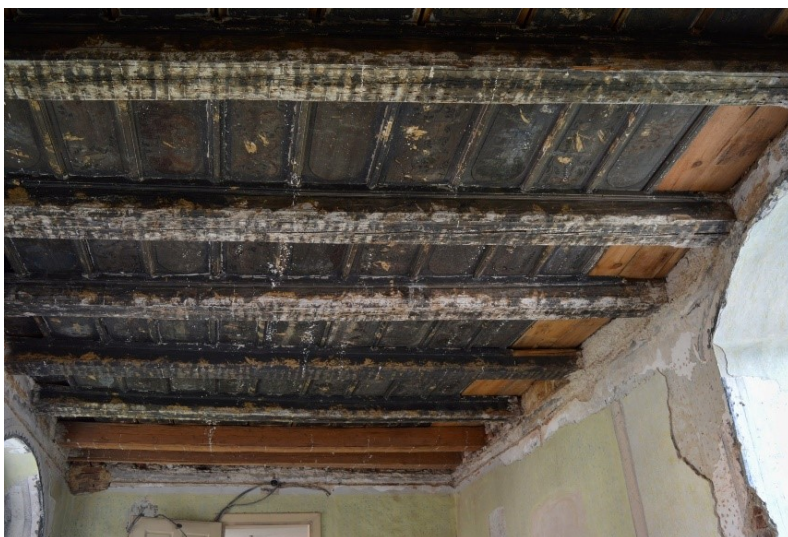
46. Severovýchodní křídlo Horního zámku, interiér druhého patra, renesanční apartmá, odkrytý renesanční malovaný zákloповý strop, datovaný po 1601.

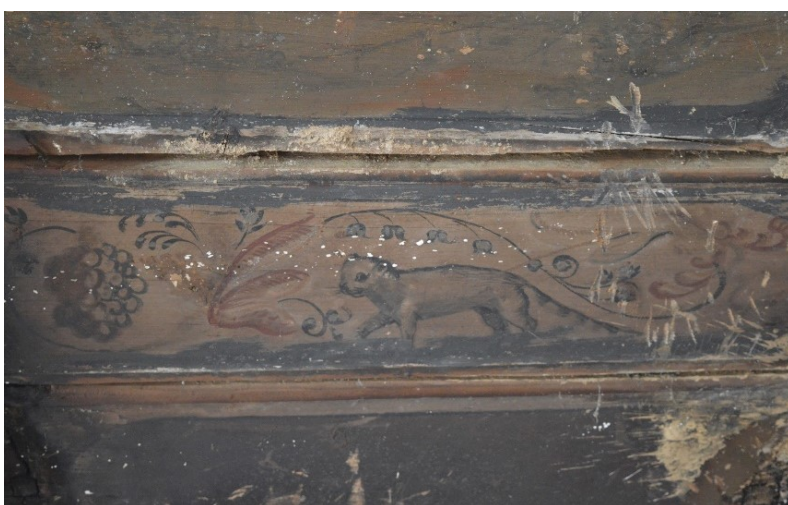
47. Severovýchodní křídlo Horního zámku, interiér druhého patra, renesanční apartmá, detail výzdoby zákloповé desky renesančního stropu, datovaný po 1601.

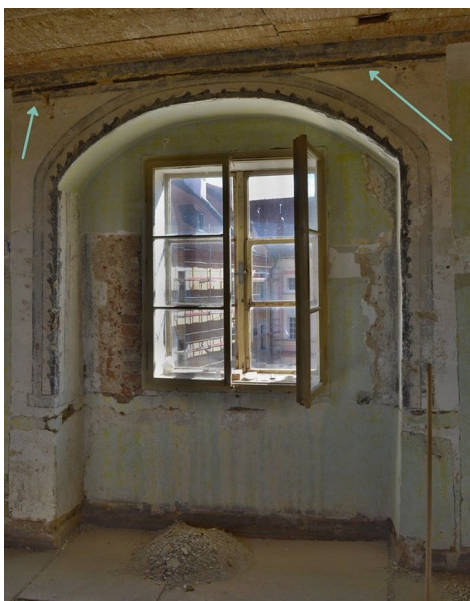
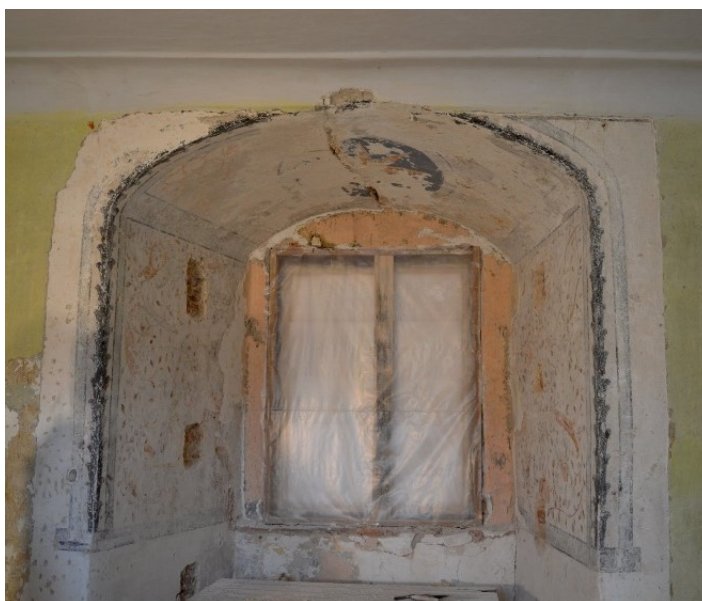
48. Severovýchodní křídlo Horního zámku, interiér druhého patra, renesanční apartmá, restaurátorsky odkrytá renesanční výzdoba okenního výklenku, po 1601.

49. Severovýchodní křídlo Horního zámku, interiér druhého patra, renesanční apartmá, restaurátorsky odkrytá renesanční výzdoba okenního výklenku, po 1601. V klenbě znak Šternberků s hvězdou.

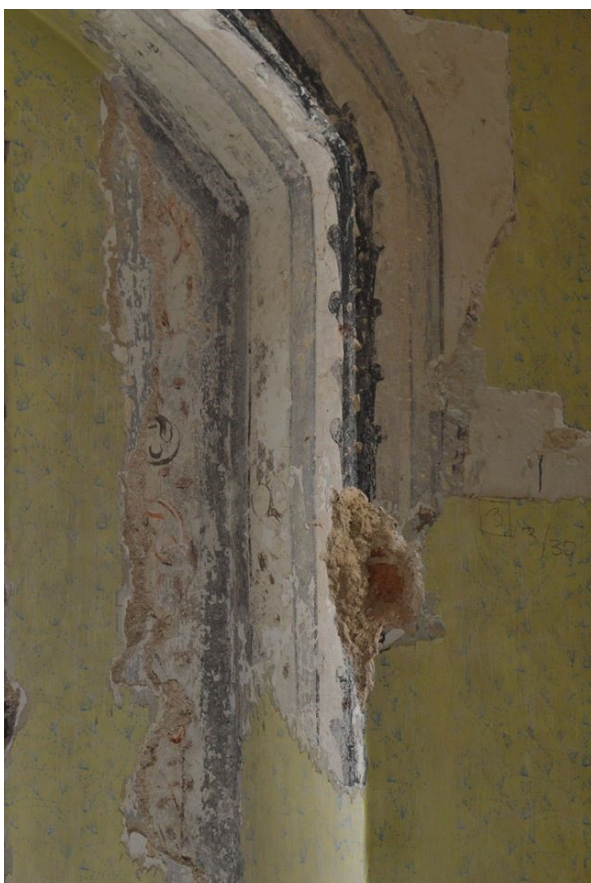
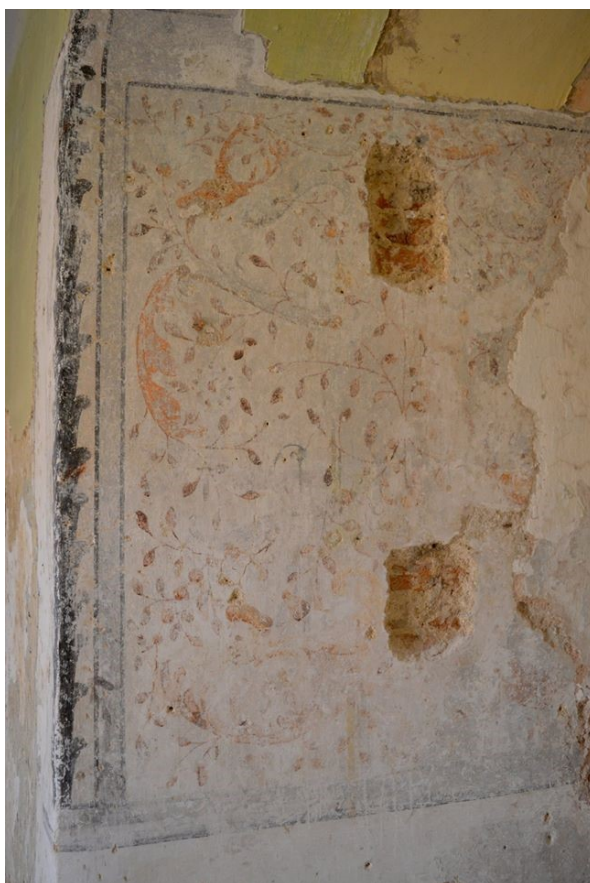
50. Severovýchodní křídlo Horního zámku, interiér druhého patra, renesanční apartmá, detail restaurátorsky odkryté renesanční výzdoby okenního výklenku, po 1601.

51. 50. Severovýchodní křídlo Horního zámku, interiér druhého patra, renesanční apartmá, detail restaurátorsky odkryté renesanční výzdoby okenního výklenku, po 1601.

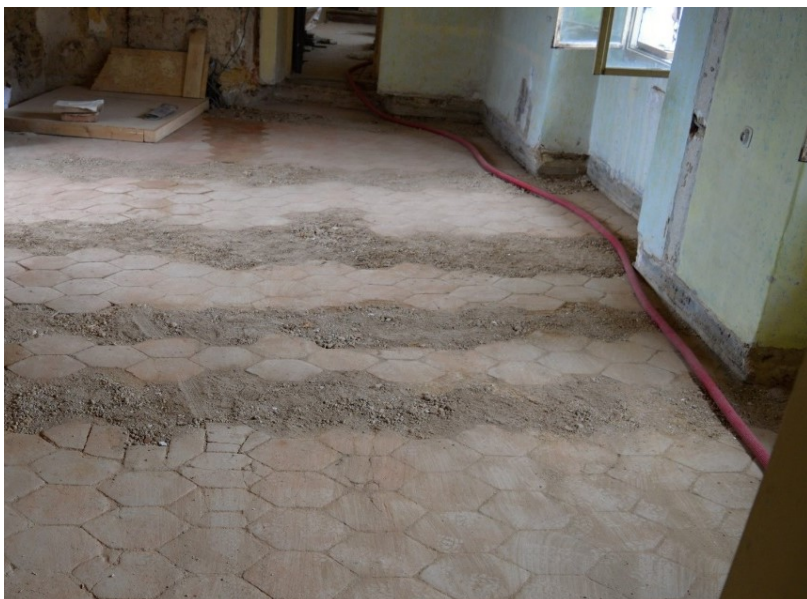
52. Severovýchodní křídlo Horního zámku, interiér druhého patra, renesanční apartmá, restaurátorsky doplněná a ošetřená renesanční dlažba.

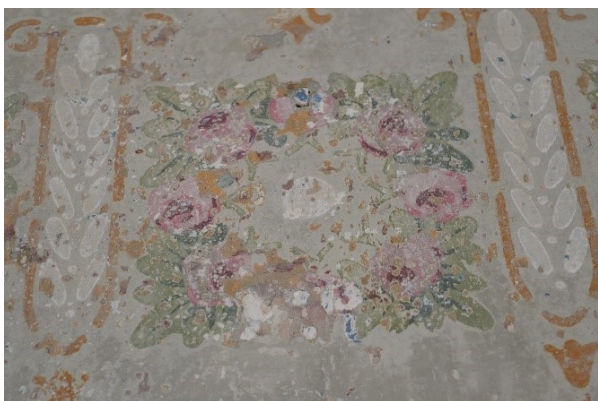
54. Severovýchodní křídlo Horního zámku, interiér druhého patra, renesanční apartmá, detaily šablonových výmalb odkrytých v restaurátorských sondách.

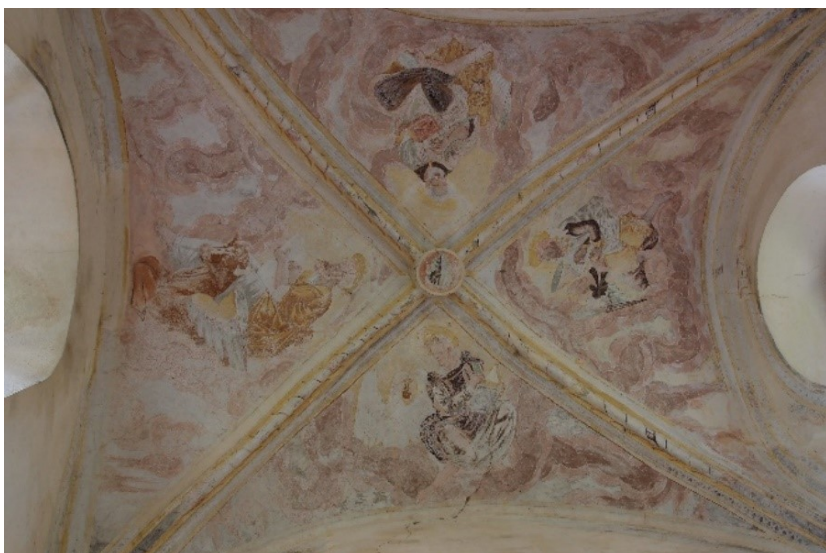
55. Severovýchodní křídlo Horního zámku, interiér druhého patra, kaple čtyř evangelistů, renesanční výzdoba stropu, datováno nápisem ve svorníku 1611.

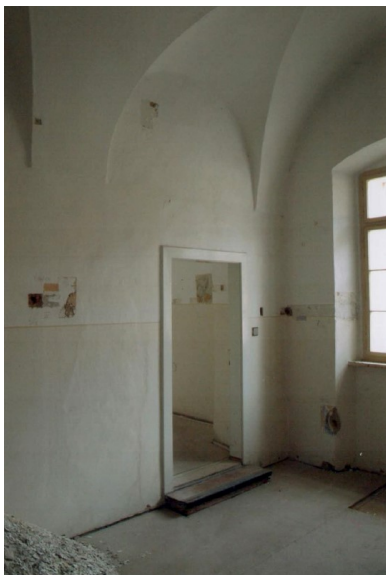
61. Současný východní vstup do prostor velkého renesančního sálu, jižní křídlo Dolního zámku. Vstupní otvor z barokního období související se vznikem dlouhé chodby ze strany nádvoří.

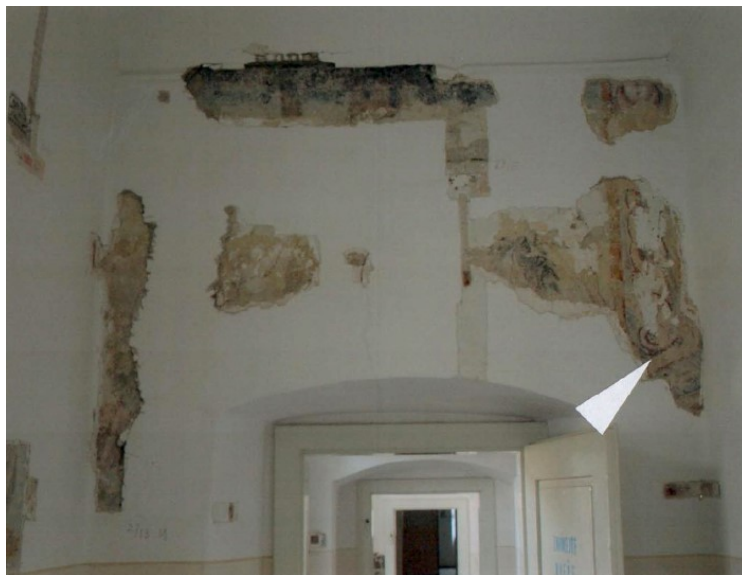
62. **Chodba**, detaily renesančních nástěnných maleb velkého sálu v restaurátorských sondách nad současným východním vstupem, prostory velkého sálu, jižní křídlo Dolního zámku. Šipkou je označeno iluzivní rámování původního renesančního vstupu (přerušeno barokní příčkou).

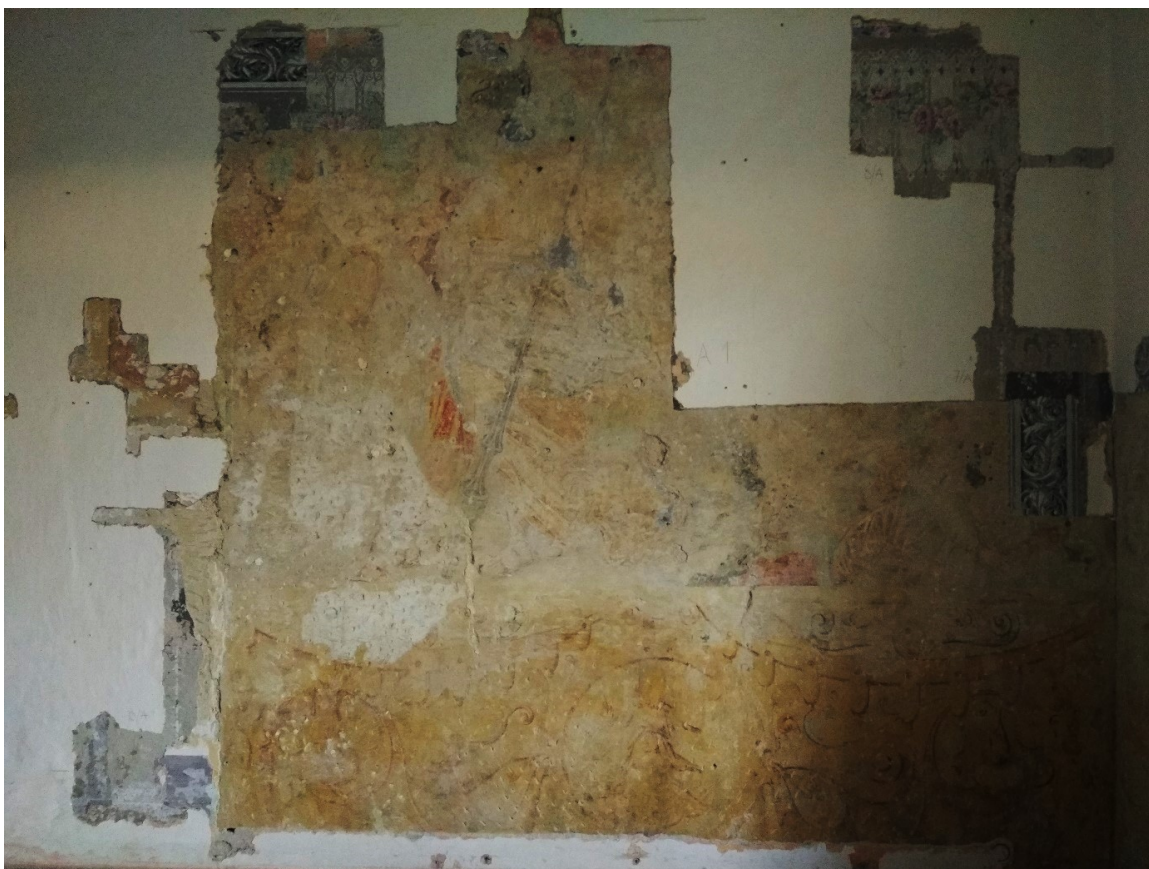
77. **Místnost A**, renesanční výzdoba východní zdi, prostory velkého sálu, jižní křídlo Dolního zámku. V soklovém pásu medailon s postavou, ve výjevu nad ním bohyně Athéna ve vlajícím šatu s kopím (interpretace Mileny Hajné).

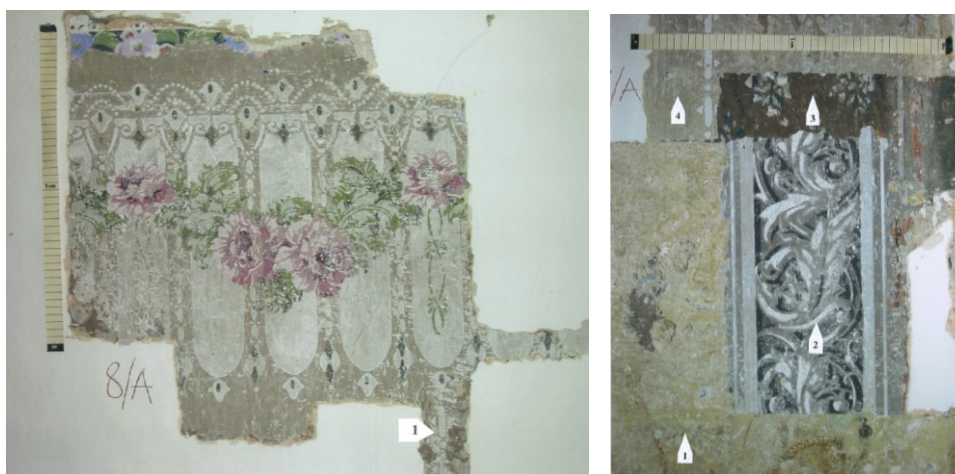
84. **Místnost A**, secesní malba z přelomu 19. a 20. století, prostory velkého sálu, jižní křídlo Dolního zámku. Šablonová malba architektury s květinovými girlandy v horní části zdi. 1 – perlovec, který vertikálním směrem v pravidelných rozestupech člení plochu zdi.

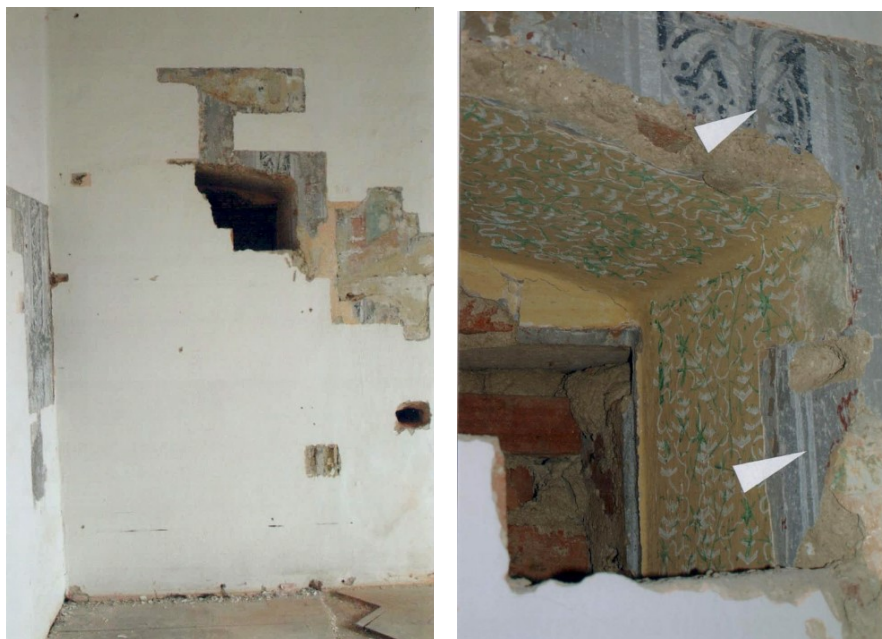
88. **Místnost A**, restaurátorsky identifikovaný vstupní otvor do místnosti z 1. poloviny 19. století s mladší zadržkou, východní zeď, prostory velkého sálu, jižní křídlo Dolního zámku.

89. **Místnost A**, detail špalety horní části vstupního otvoru do místnosti z 1. poloviny 19. století s mladší zadržkou, východní zeď, prostory velkého sálu, jižní křídlo Dolního zámku. Šipkami označena nejstarší šablonová malby v šedých tónech z 1. poloviny 19. století.

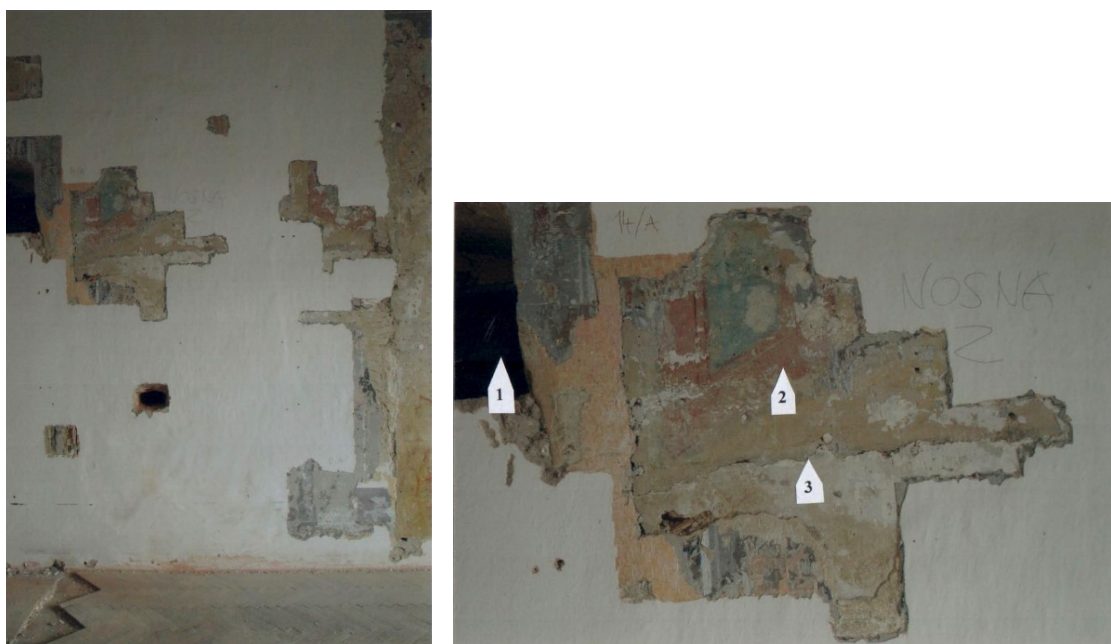
90. **Místnost A**, spodní část východní zdi se zadržkou renesančního topeniště, prostory velkého sálu, jižní křídlo Dolního zámku.

91. **Místnost A**, detail restaurátorského průzkumu na východní zdi, prostory velkého sálu, jižní křídlo Dolního zámku. V šipkách značeno 1 – dveřní otvor z 1. poloviny 19. století, 2 – renesanční omítková vrstva, 3 – linie zadržky renesančního topeniště.

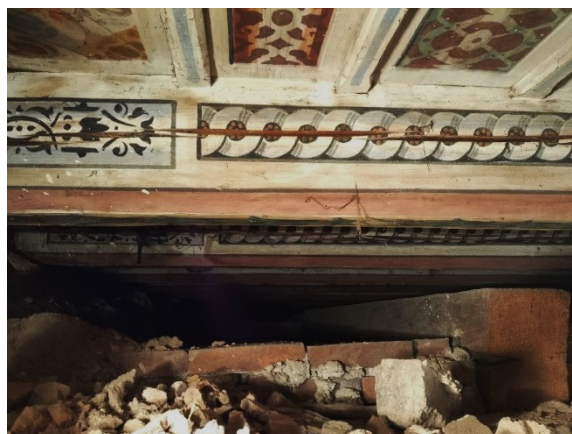
92. **Místnost A**, sonda v barokním podhledu s průhledem do prostoru s celistvě uchovaným renesančním stropem, prostory velkého sálu, jižní křídlo Dolního zámku.

93. **Místnost A**, průhled do prostoru s celistvě uchovaným renesančním stropem nad dodatečně vloženým barokním podhledem, renesanční strop datovaný dendrochronologicky po 1612, prostory velkého sálu, jižní křídlo Dolního zámku.

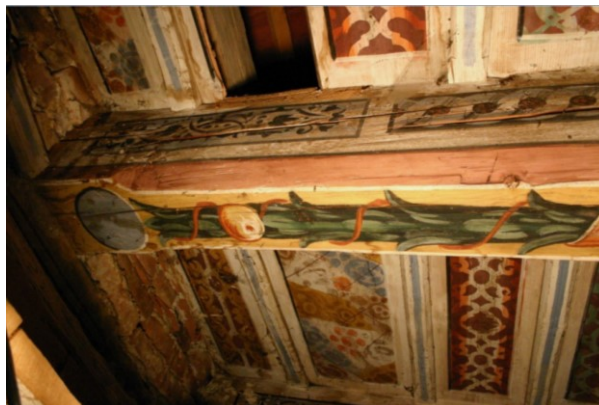
94. Detail renesančního záklopového stropu, datovaný dendrochronologicky po 1612, prostory velkého sálu, jižní křídlo Dolního zámku.

95. Detail renesančního záklopového stropu, datovaný dendrochronologicky po 1612, prostory velkého sálu, jižní křídlo Dolního zámku.

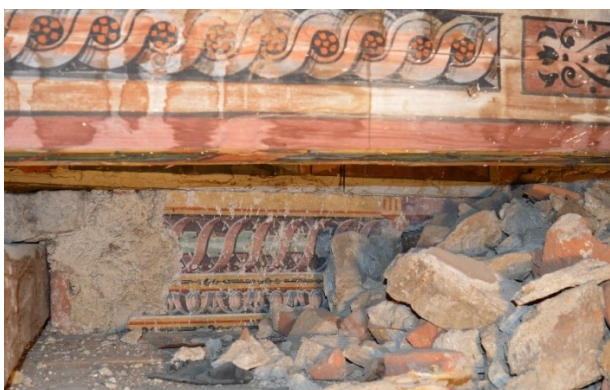
96. Detail pásu nástěnné výzdoby stěn pod stropem, prostory velkého sálu, jižní křídlo Dolního zámku. Zelený stonek obtočený prostorovou spirálou, perlovec.

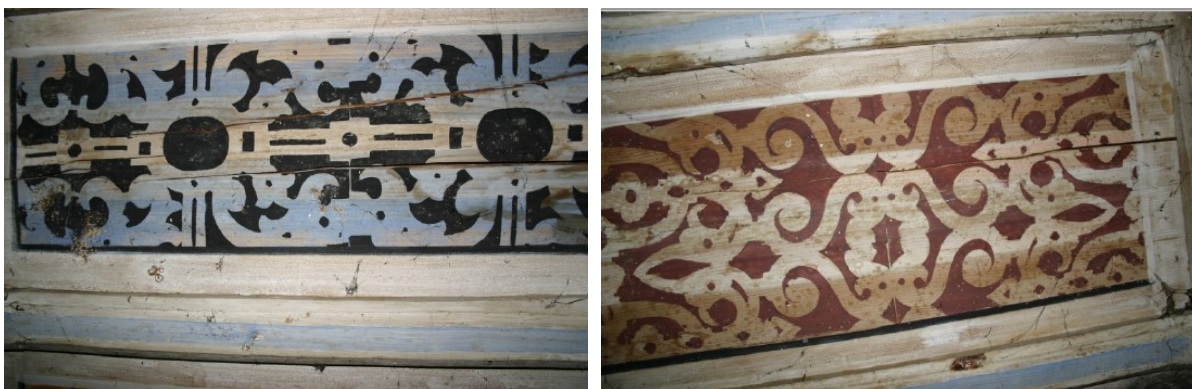
98. Detail výzdoby vybrané zákloповé desky renesančního stropu, strop datovaný dendrochronologicky po 1612, prostory velkého sálu, jižní křídlo Dolního zámku.

152. Zámek Vimperk, detail zákloповé desky renesančního stropy nad prostorami velkého sálu.

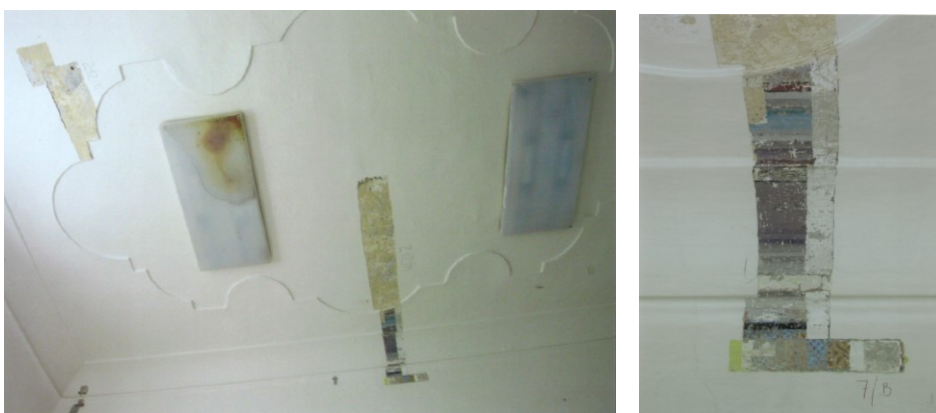
101. **Místnost B**, stropní zrcadlo barokního podhledu, prostory velkého sálu, pohled na jižní zeď, jižní křídlo Dolního zámku.

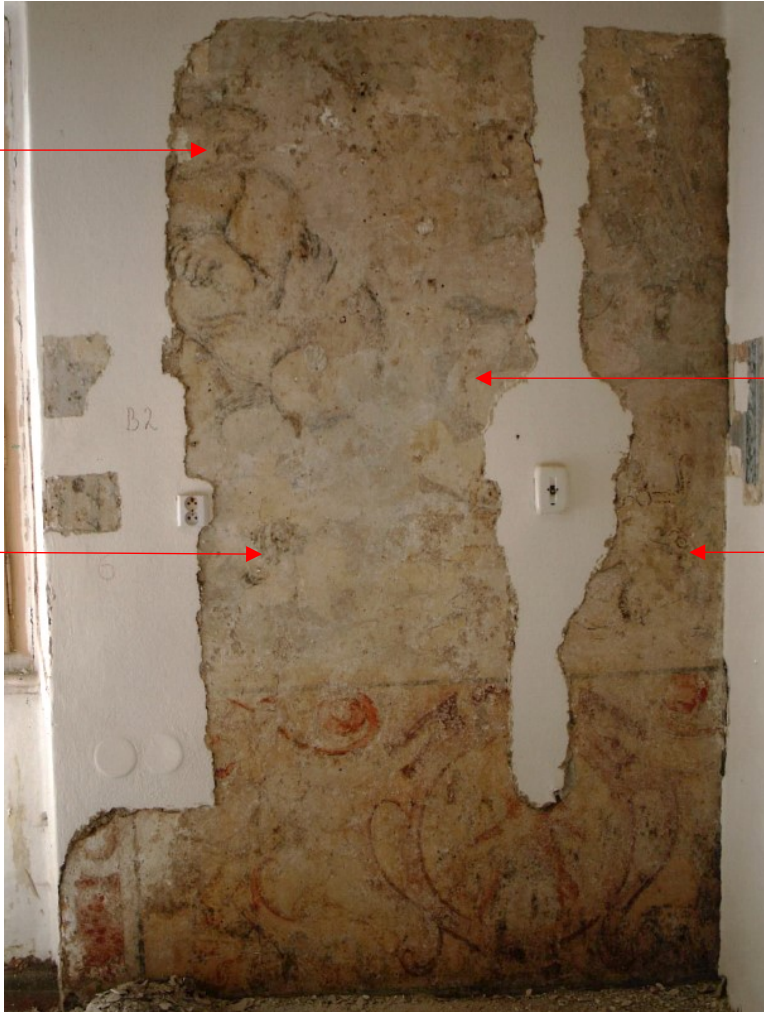
103. **Místnost B**, renesanční výzdoba jižní stěny, prostory velkého sálu, jižní křídlo Dolního zámku. V soklovém pásu medailon s postavou, nad ním fragment výjevu perského vladaře Kýra na koni, pod jeho kopyty padlý Ninus, v levé části medvěd odkazující na starozákonní Danielovo proroctví.

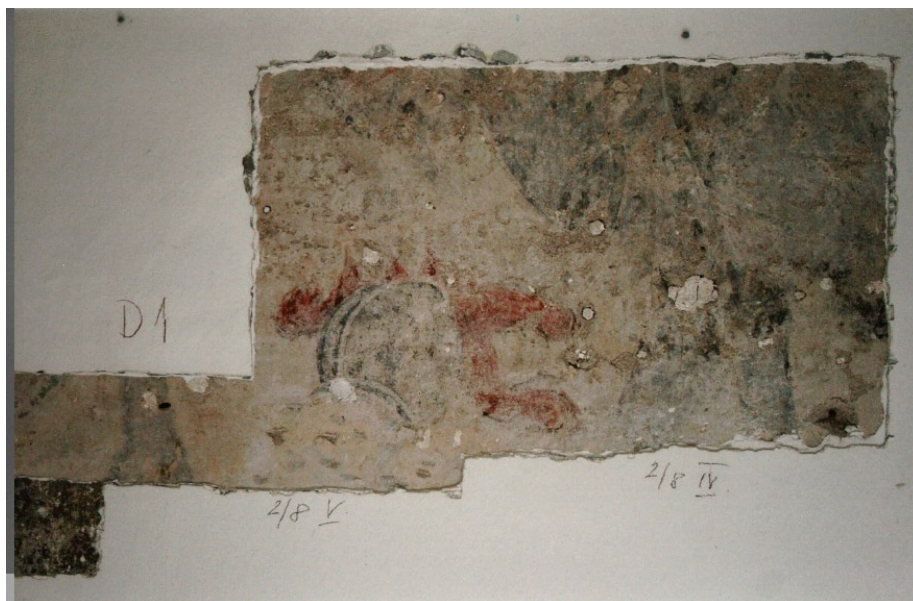
116. **Místnost C**, renesanční výzdoba jižní stěny, prostory velkého sálu, jižní křídlo Dolního zámku. Sonda přibližně v polovině výšky stěny odkrývá přilbu s červeným peřím.

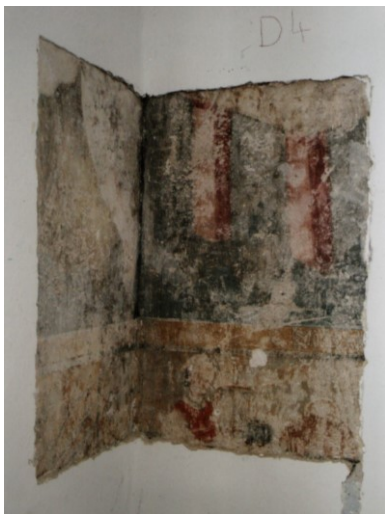
119. **Místnost D**, renesanční výzdoba jihozápadního rohu, prostory velkého sálu, jižní křídlo Dolního zámku. Viditelný žlutý pás, ukončující soklovou partii, s fragmentem textu.

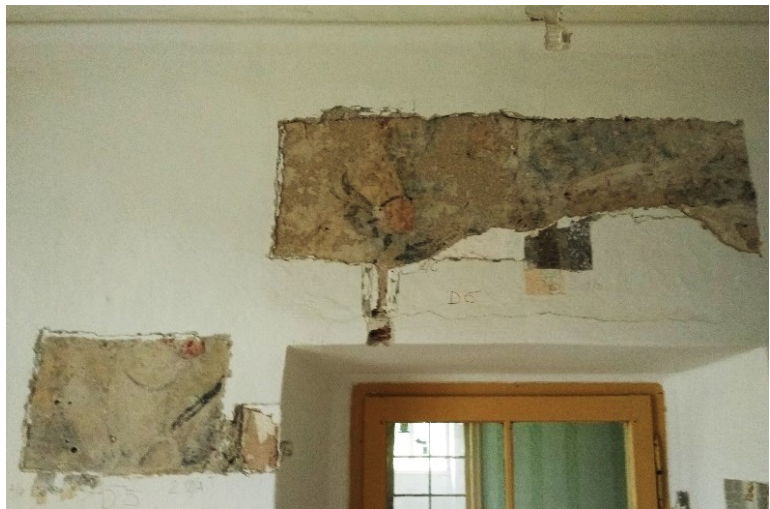
120. **Místnost D**, renesanční výzdoba západní stěny v okolí mladšího vstupu, prostory velkého sálu, jižní křídlo Dolního zámku. V horní části koňská hlava.

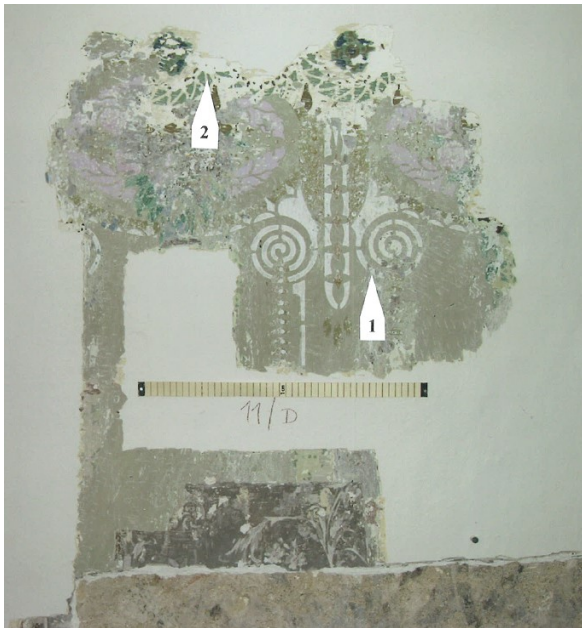
121. **Místnost D**, souvrství šablonových maleb, jižní stěna, prostory velkého sálu, jižní křídlo Dolního zámku. 1 - secesní malba z přelomu 19. a 20. století, 2 - šablonová malba z počátku 20. století.

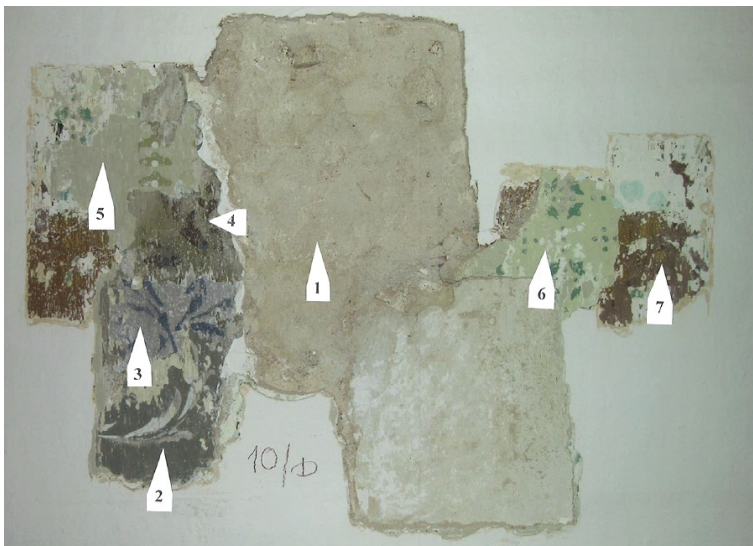
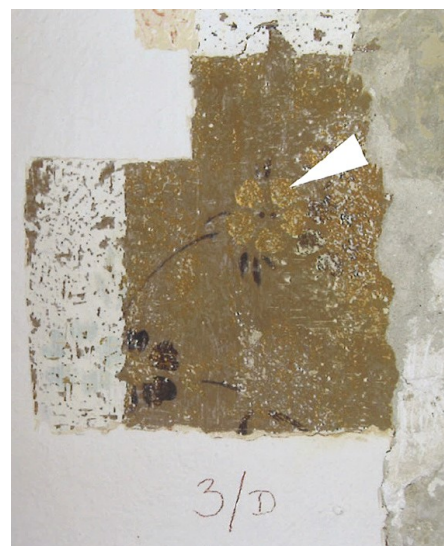
123. **Místnost D**, souvrství výmaleb, východní stěna, prostory velkého sálu, jižní křídlo Dolního zámku. 1 – barokní omítka, 2 - nejstarší šablonová malba s květinovým motivem, 3 - šablonová malba s modrým rostlinným dekorem na šedém podkladu, 4 - šablonová malba s hnědým rostlinným dekorem na okrově hnědém podkladu, 5 – vrstva se secesní malbou viz. obr. 119, 6 - jednoduchá šablonová malba se zeleným geometrickým motivem z přelomu 19. a 20. století, 7 – viz obr. 122.

124. **Místnost D**, šablonová malba s motivem květin s imitací zlata ze začátku nebo 1. poloviny 20. století, prostory velkého sálu, jižní křídlo Dolního zámku.

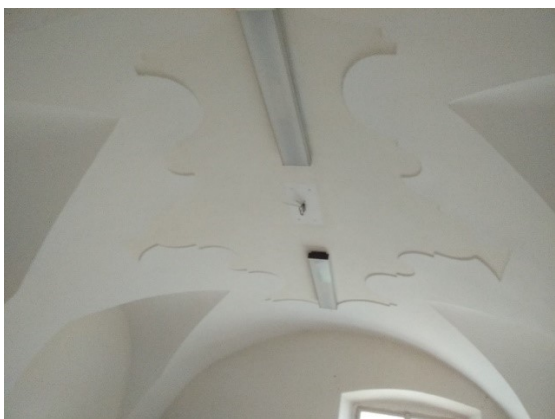
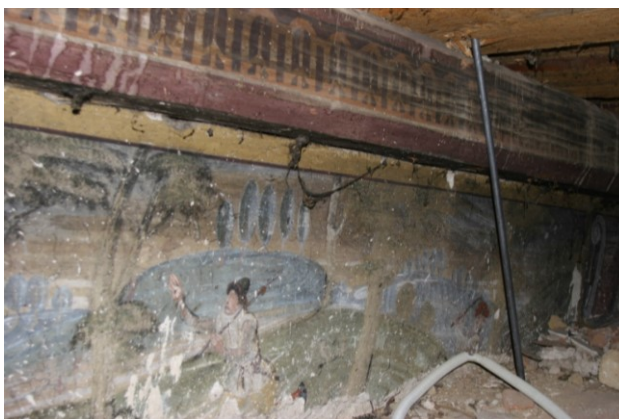
125. Místnost přiléhající k hlavnímu schodišti jižního křídla z druhé strany velký sál, druhotně vložená barokní klenba, jižní křídlo Dolního zámku. Nad klenbou dochovány renesanční strop a malby viz následující obrázky.

126. Lovecké scény, podstropní nástěnná malba nad barokní klenbou místnosti přiléhající k hlavnímu schodišti z druhé strany než velký sál, jižní křídlo Dolního zámku.

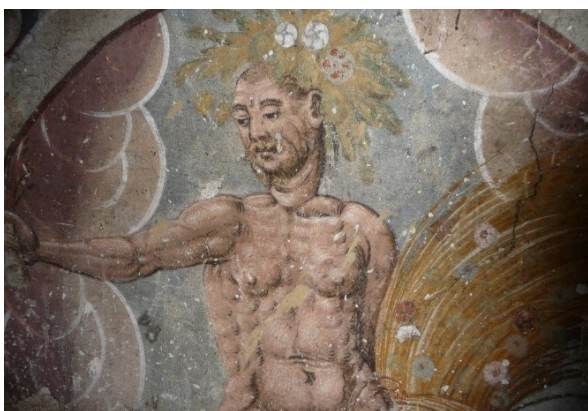
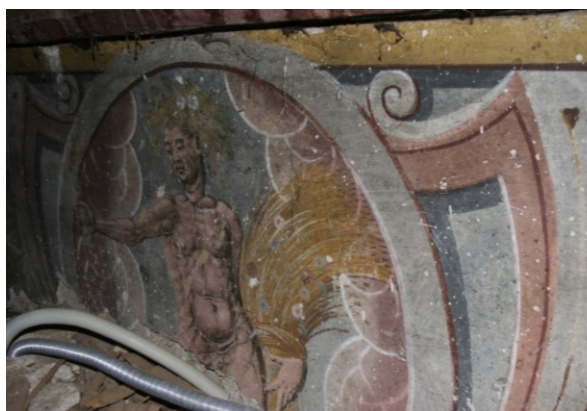
127. Lovecké scény, podstropní nástěnná malba nad barokní klenbou místnosti přiléhající k hlavnímu schodišti z druhé strany než velký sál, jižní křídlo Dolního zámku.

128. Lovecké scény, podstropní nástěnná malba nad barokní klenbou místnosti přiléhající k hlavnímu schodišti z druhé strany než velký sál, jižní křídlo Dolního zámku.

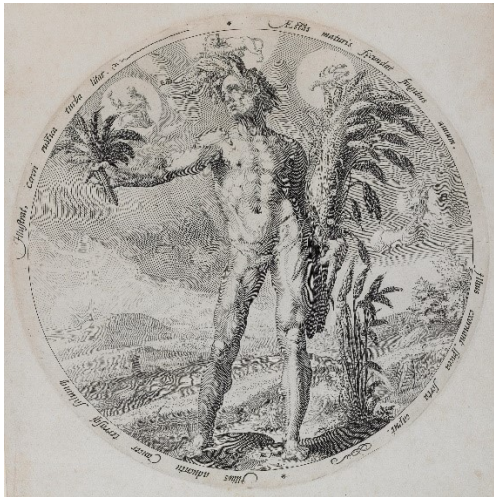
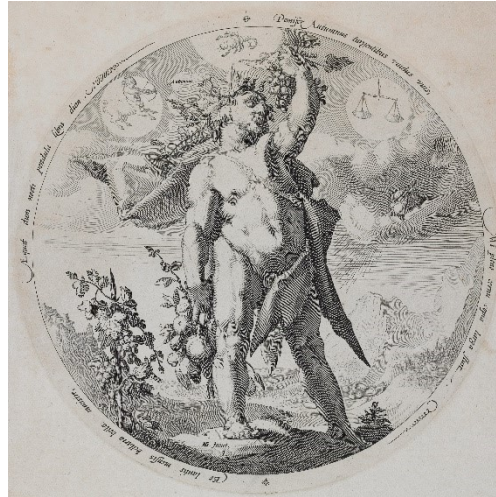
129. Alegorie léta – interpretace na základě obr. 129., podstropní nástěnná malba nad barokní klenbou místnosti přiléhající k hlavnímu schodišti z druhé strany než velký sál, jižní křídlo Dolního zámku.

130. Alegorie léta – interpretace na základě obr. 129., podstropní nástěnná malba nad barokní klenbou místnosti přiléhající k hlavnímu schodišti z druhé strany než velký sál, jižní křídlo Dolního zámku.

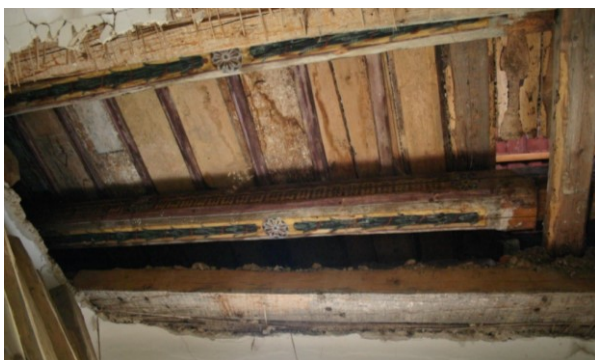
135. Malovaný strop v rámci renesanční prostory v západním konci křídla sousedící s velkým sálem. Poškozený zatékáním, je zde použito jiných výzdobných motivů než ve velkém sále, namísto dvojité šroubovice na boku trámů je použit motiv ostrve.

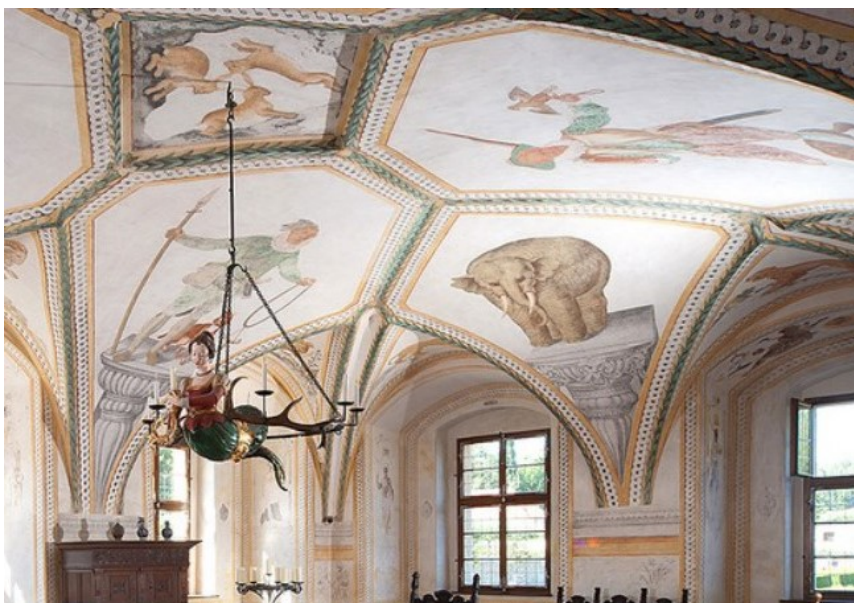
143. Zámek Kratochvíle, světnice v přízemí, detail výzdoby rámované vavřínem a pletencem, obdobným vimperskému.

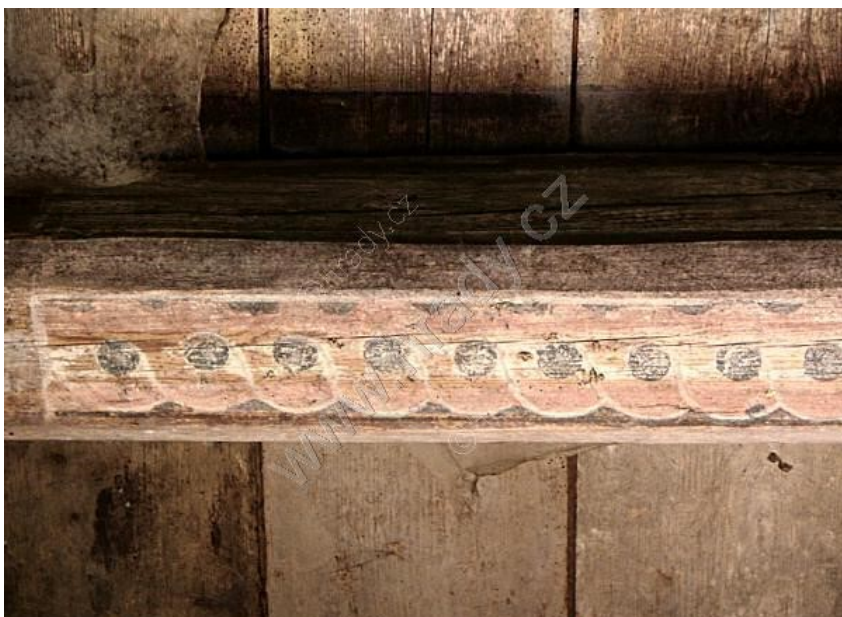
147. Tvrz Křepenice, detail záklopového stropu, motiv pletence zdobící trám obdobný vimperskému.

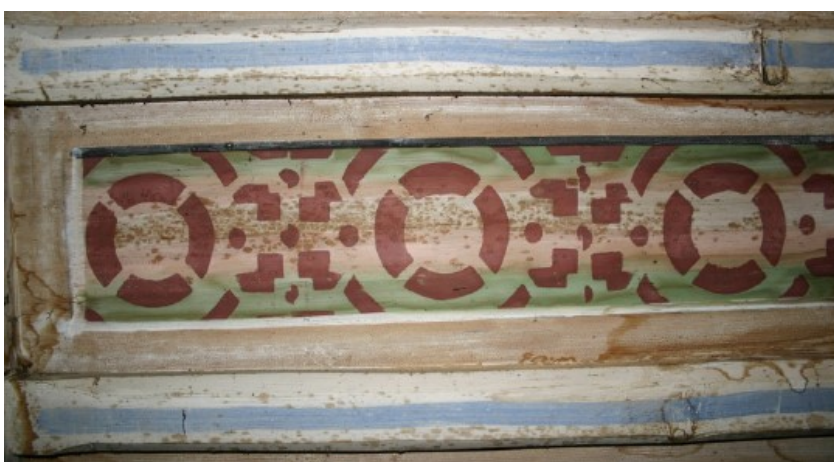
154. Zámek Vimperk, detail záklopné desky renesančního stropu nad prostory velkého sálu.

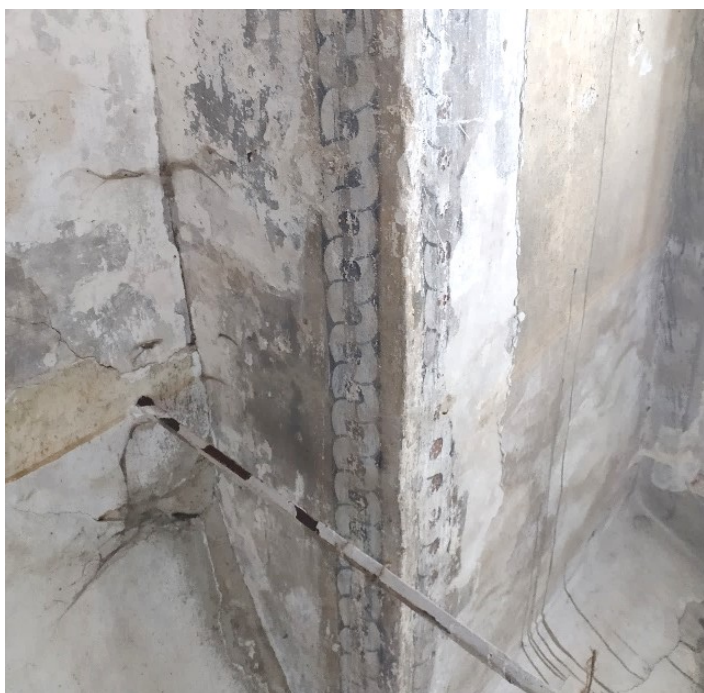
155. Horní tvrz v Kestřanech, Hlavní sál, detail rámování motivem pletence, obdobným vimperskému.

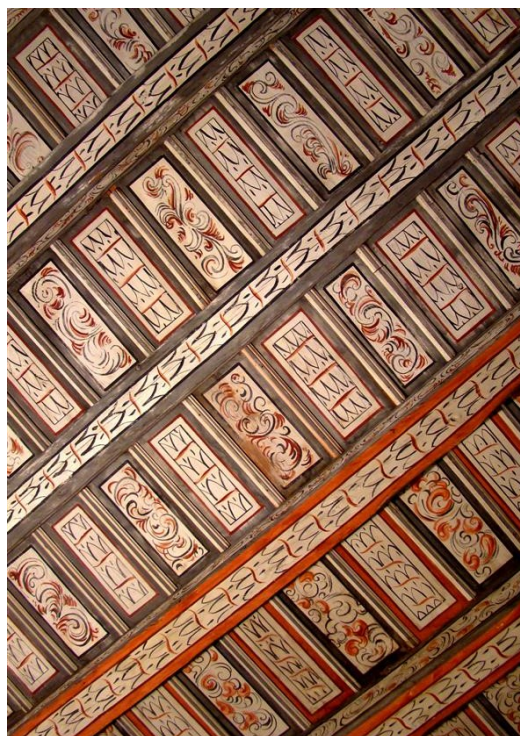
159. Nový Hrad v Jímlíně u Loun, Rytířský sál, detail záklopového stropu
