UNIVERZITA KARLOVA  
KATOLICKÁ TEOLOGICKÁ FAKULTA

# **Rekonstrukce barevnosti fasád na příkladech z pražské barokní architektury**

Bakalářská práce

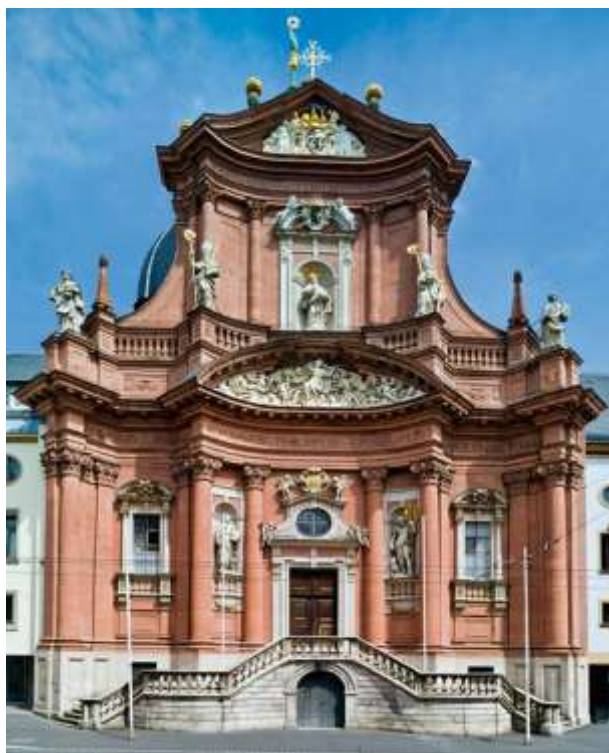
1. **Klášterní kostel Neumunster** (Würzburg, 1711–1716, Josef Greising):  
příklad materiálové fasády – cihelné zdivo

U režného kamenného zdiva, často dochází i ke kombinaci a využití více druhů kamene. Příkladem může být fasáda kostela Neumünster ve Würzburgu (1711–1716) od Johanna Dientzenhofera, mladšího bratra Kryštofa Dientzenhofera,<sup>13</sup> [1] která kombinuje červený pískovec v ploše a ostění oken a portál včetně soklu a schodiště ze okrového pískovce. Příkladem materiálové fasády z pražského prostředí je portál Arcibiskupského paláce na Hradčanském náměstí, který je vyveden ve třech odstínech mramoru a je mistrným – a navíc signovaným – dílem J. B. Matheye z let 1676–9.<sup>14</sup> Dalším příkladem je špitální kostel Nejsvětější Trojice v Kuksu letech 1707–1712 podle projektu italského architekta Giovanniho Battisty Alliprandiho.<sup>15</sup>

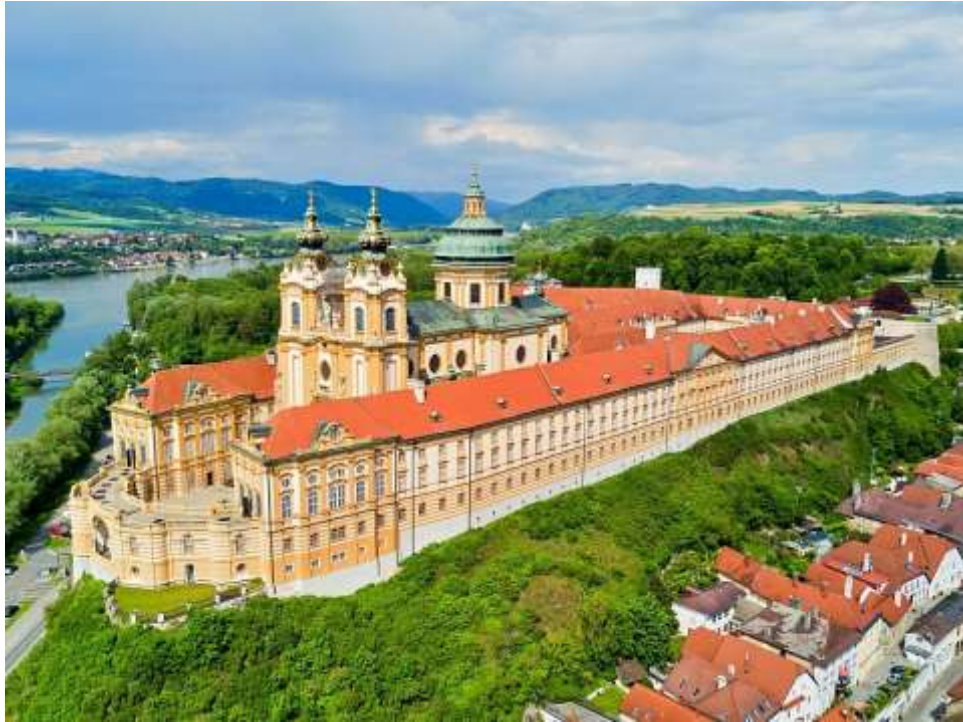
7. **Klášter v Melku:** (1702–1763, Jakob Prandtauer): příklad natírané fasády v okrové barvě

Příkladem natírané fasády ze středoevropského prostředí je areál benediktinského kláštera v Melku, jehož stavba byla započata roku 1701 podle návrhu Jakoba Prandtauera. Největší benediktinský klášter na světě je vyveden v kombinaci syté okrové a jemné barvy pískovcových odstínů [7].

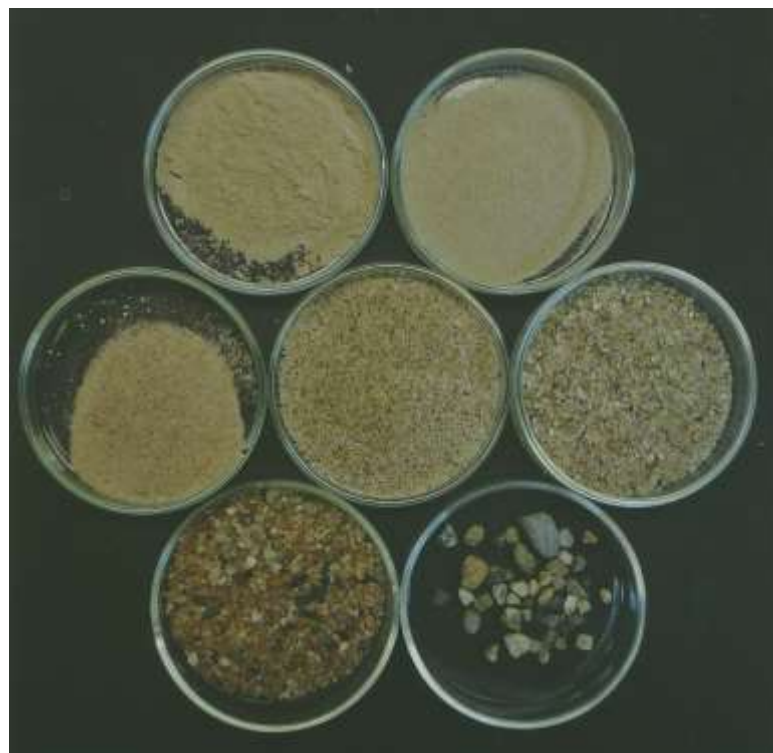
11. Vstupní průzkum omítek při opravě kostela sv. Jana Nepomuckého na Skalce (Ing. Petr Kuneš, 2012): dokumentace kameniny zdiva – zkoumání původní hrubosti omítky

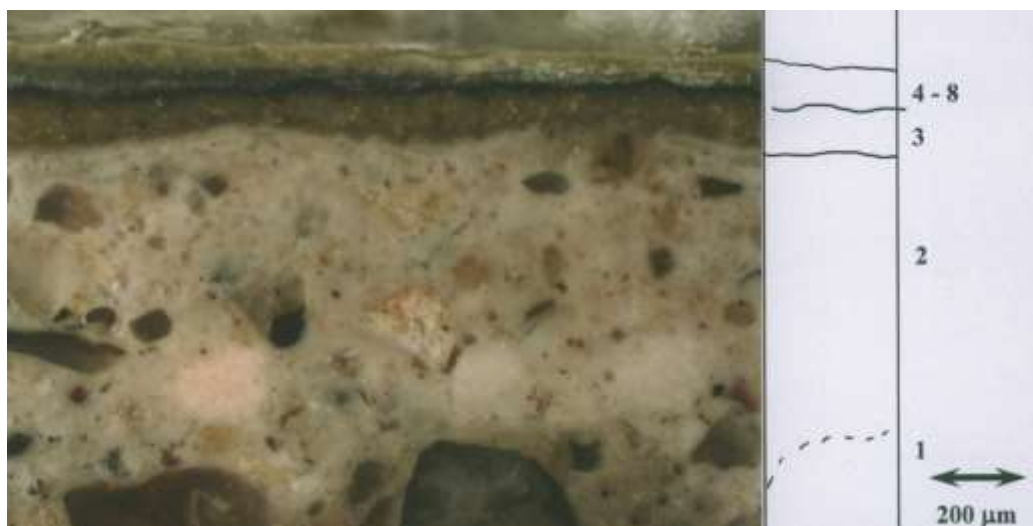
12. Vstupní průzkum omítek při opravě kostela sv. Jana Nepomuckého na Skalce (Ing. Petr Kuneš, 2012): stratigrafie povrchových úprav

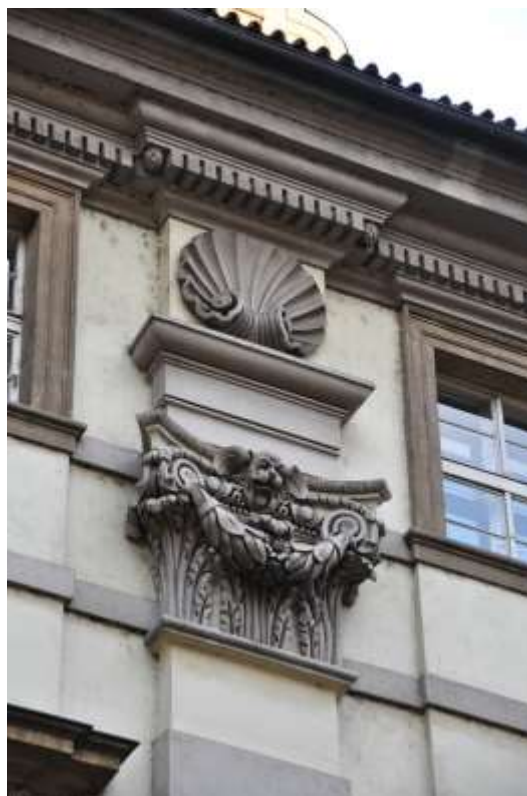
13. Národní knihovna, západní fasáda při Křižovnické ulice (Praha, 1654–1656, Carlo Lurago): fasáda s nátěrem silikátové barvy

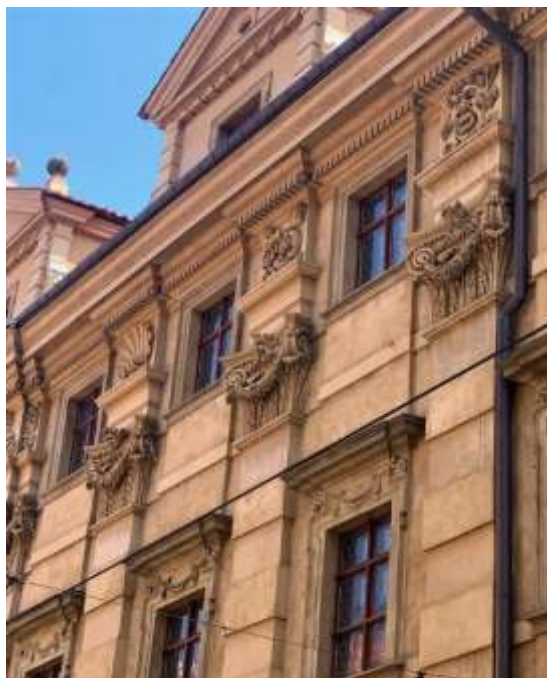
14. Národní knihovna, západní fasáda při Křižovnické ulice (Praha, 1654–1656, Carlo Lurago): dnešní podoba fasády po rekonstrukci v r. 2013, kdy byla obnovena tzv. materiálová fasáda

V rámci poslední rekonstrukce byl odstraněn druhotný nátěr a obnovena původní tzv. materiálová fasáda, jejíž barevnost je dána omítkou okrové barvy, napodobující barevnost pískovce. Fasáda je bohatě zdobena štukatérskými pracemi v podobě pilastrového řádu s bohatě řešenými hlavicemi a rostlinným ornamentem. Důraz je kladen na hru střídání hladce utažené omítky, resp. zdrsněného povrchu [14]. Na fasádě je zrekonstruovaný nápis s označením Křižovnické ulice ještě i v německém jazyce – Kreuzberren strasse z dob Rakousko-Uherska.

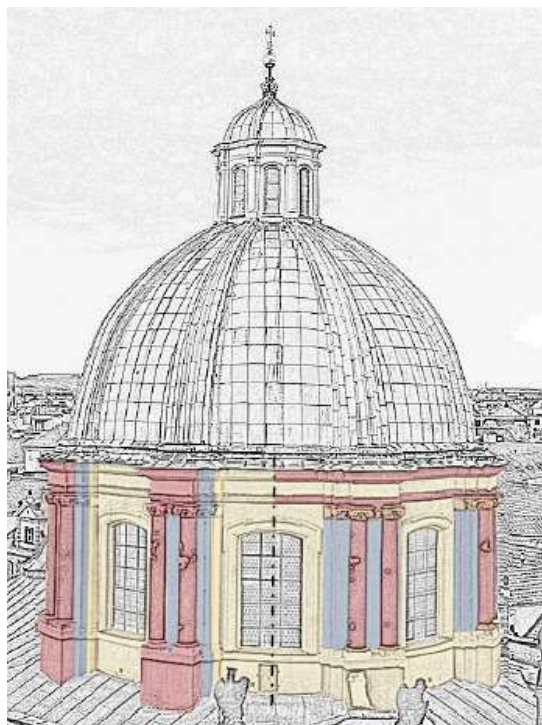
16. **Tambur kostela sv. Františka z Assisi na Křižovnickém náměstí** (Praha,  
1679–1688, Jean Baptista Mathey): vpravo je zpracovaná podoba tamburu  
z hlediska tektoniky (současná varianta), vlevo pohledu planimetrismu

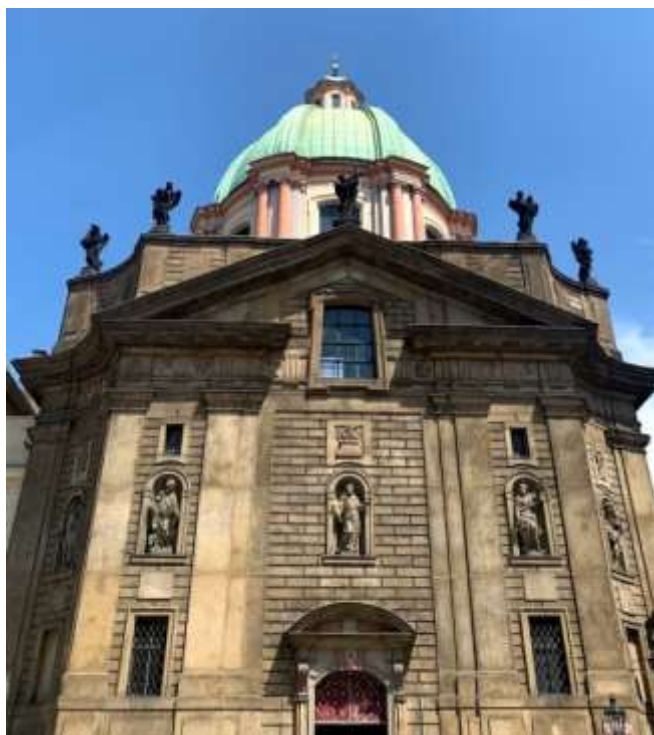
17. Průčelí kostel sv. Františka z Assisi na Křižovnickém náměstí (Praha, 1679–1688, Jean Baptista Mathey): současné barevné provedení

Na závěr nutno dodat, že oba přístupy našly své zastánce i odpůrce. Ti se však nicméně shodli na tom, že odstín a sytost barev byly zvoleny naprosto nevhodně, a to nejen s ohledem na spodní část stavby. Jak upozornil Jan Muk, setkáváme se u Matheye zpravidla s kombinací okru s decentní růžovou barvou,<sup>81</sup> nikoliv však sytější červenou, která byla tehdy zvolena [17].

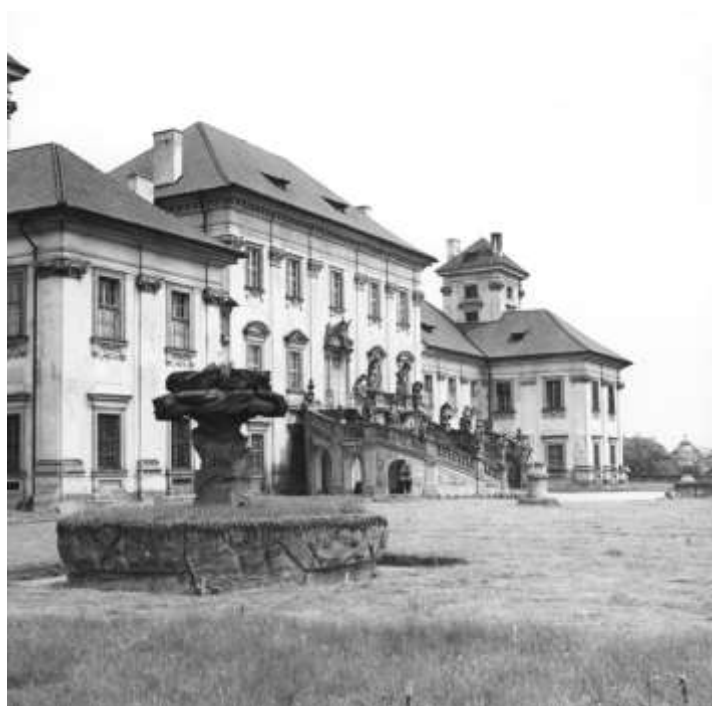
18. Pohled na jižní fasádu Trojského zámku v roce 1936 (Praha, 1679–1685, Jean Baptista Mathey): jižní fasáda zámku v monochromní středně šedé barevnosti

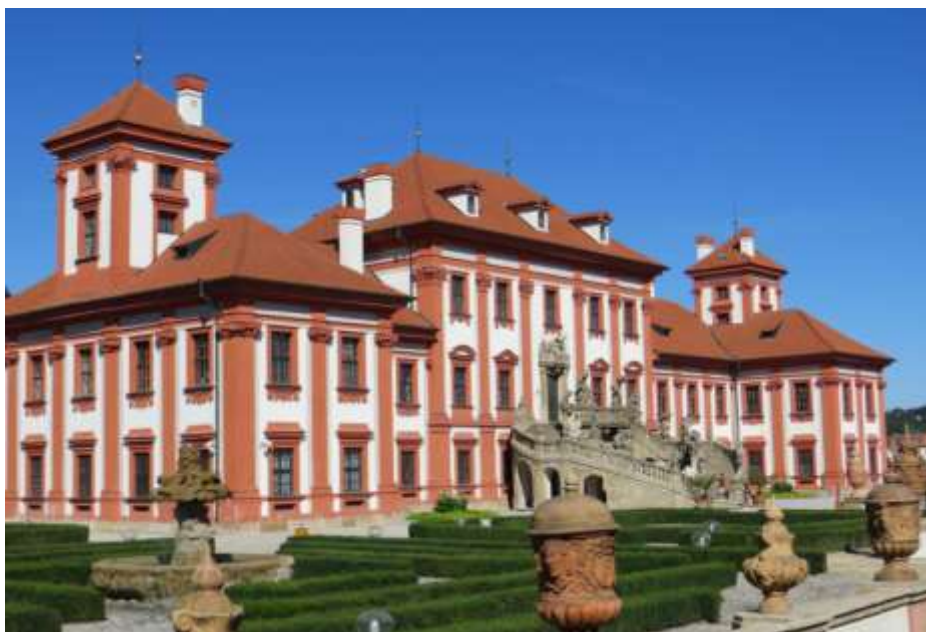
19. **Pohled na jižní fasádu Trojského zámku dnes** (Praha, 1679–1685, Jean Baptista Mathey): současné červeno-bílé provedení fasády

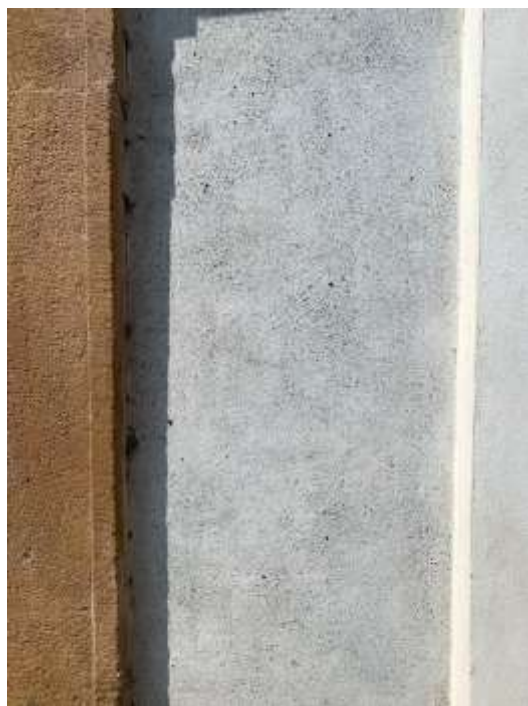
21. **Detail fasády Toskánského palác** (Praha, 1689-91, Jeana Baptisty Mathey):  
detail omítky s rozdrčeným šedo-modrým sklem

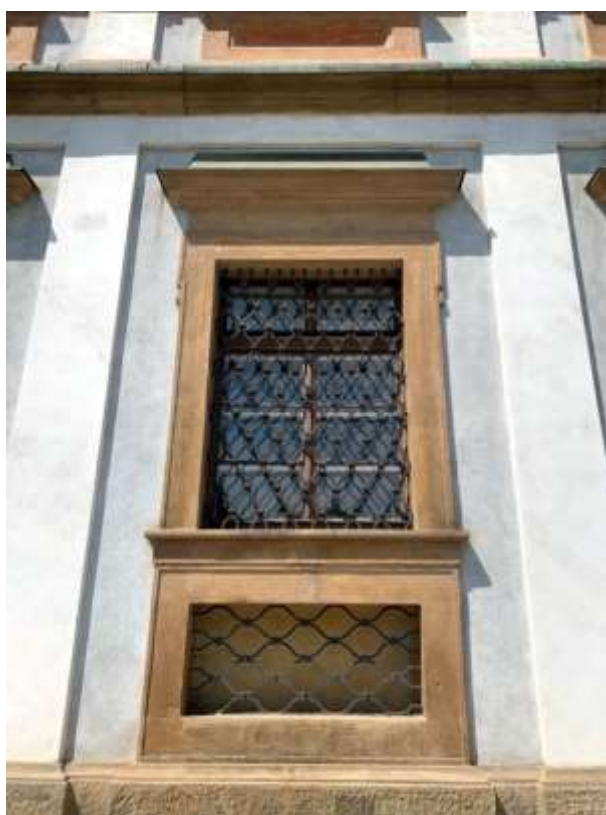
22. **Detail fasády Toskánského palác** (Praha, 1689-91, Jeana Baptisty Mathey):  
architektonické členění fasády

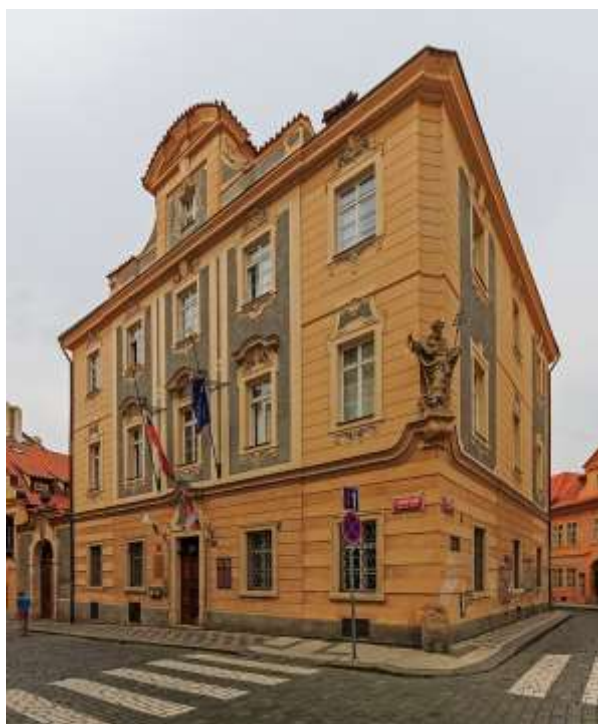
23. Celkový pohled na Lužická seminář (Praha, 1726-1728, Kilián Ignác Dientzenhofer)

Fasády domu Lužického semináře představují typ tzv. natíraných fasád, kde velkou roli hrají i povrchové úpravy jednotlivých partií [23]. Průčelí je vyvedeno ve dvou téměř kontrastních barvách, v tmavě okrové a šedé barvě. Na celé fasádě se střídá pásová rustika (v přízemí dvojí hrubosti povrchu) a šprycovaná omítka. Lužický seminář je výborným příkladem celé škály povrchových úprav, kde je i do budoucna nutno přistupovat k nutným opravám čistě restaurátorským způsobem.

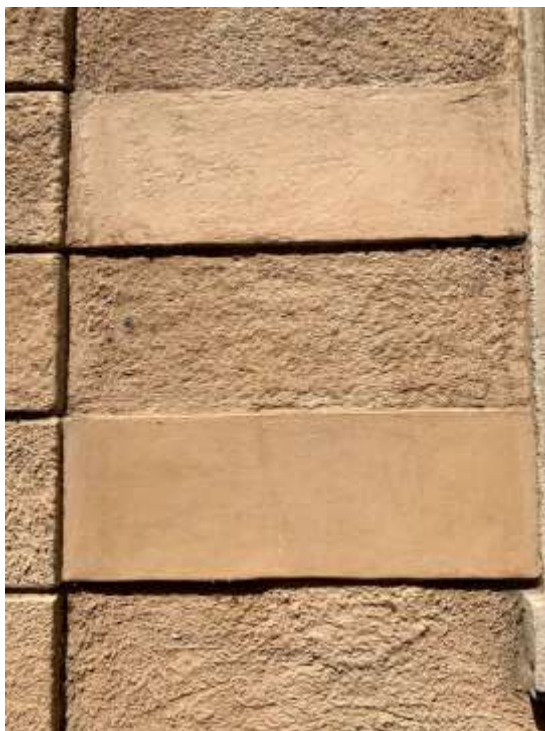
24. Detail fasády Lužického semináře seminář (Praha, 1726-1728, Kilián Ignác Dientzenhofer): ukázka utažených a zdrsňených pásů omítky

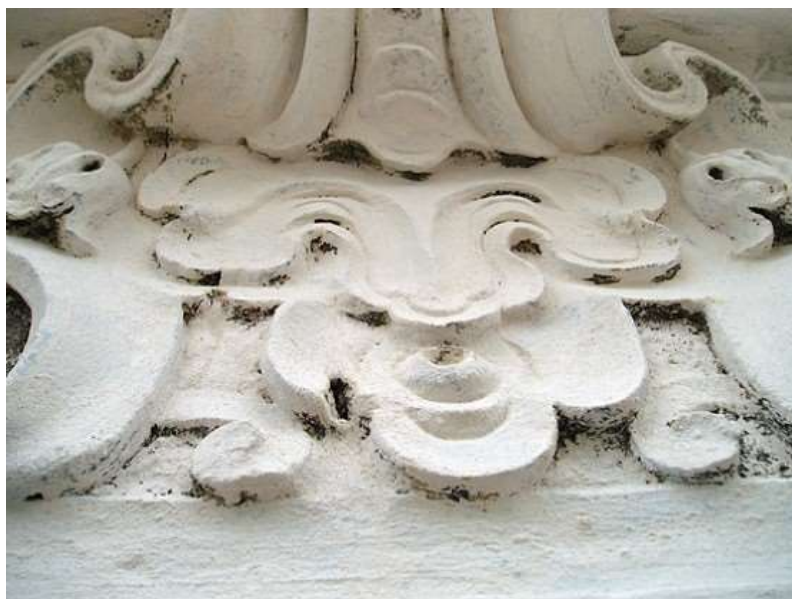
25. Detail fasády Lužického semináře seminář (Praha, 1726-1728, Kilián Ignác Dientzenhofer): detail štukové výzdoby před rekonstrukcí v r. 2005

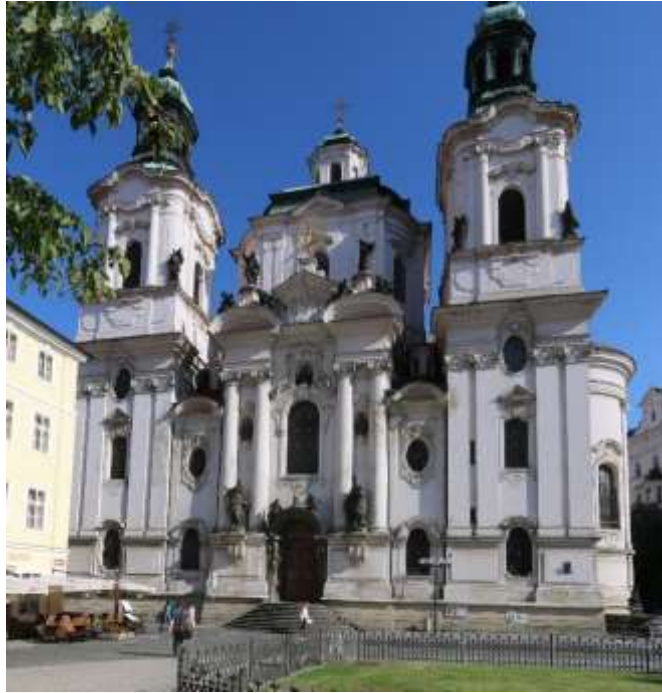
27. Celkový pohled na kostel sv. Mikuláše na Staroměstském náměstí (Praha, 1732-1737, Kilián Ignác Dientzenhofer): s latexovým nátěrem (r. 2014)

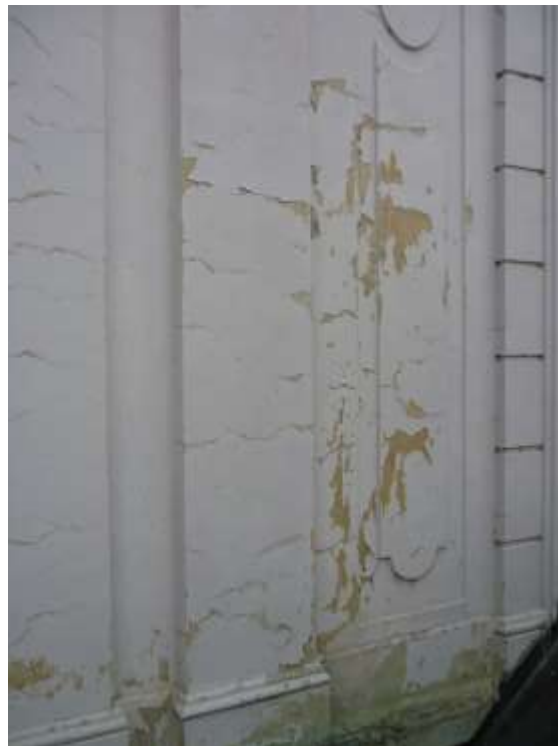
28. Detail fasády tamburu na kostele sv. Mikuláše na Staroměstském náměstí (Praha, 1732-1737, Kilián Ignác Dientzenhofer): ukázka odlupujícího se latexového nátěru (r. 2014)

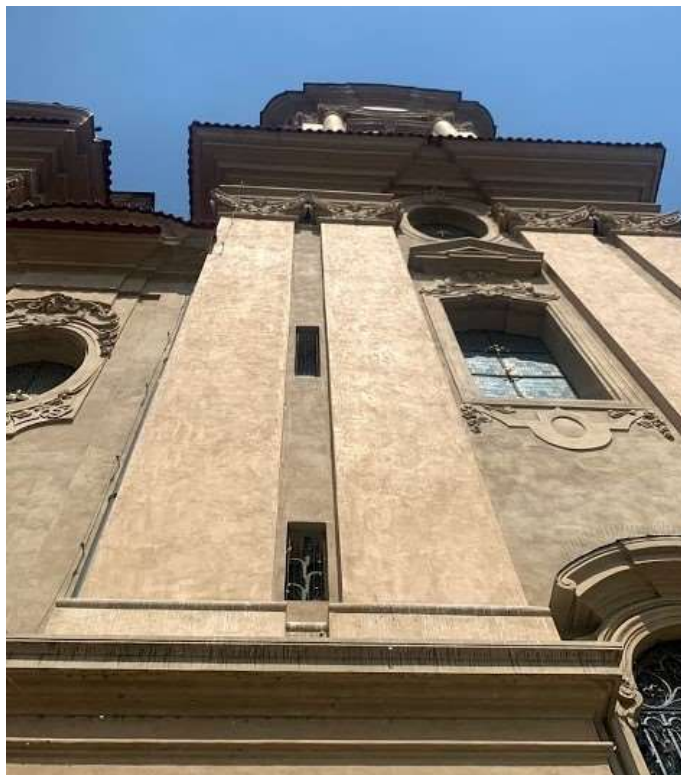
30. **Detail současné fasády kostela sv. Mikuláše na Staroměstském náměstí** (Praha, 1732-1737, Kilián Ignác Dientzenhofer): ukázka střídání omítek pevně utahovaných a štukovaného architektonického členění

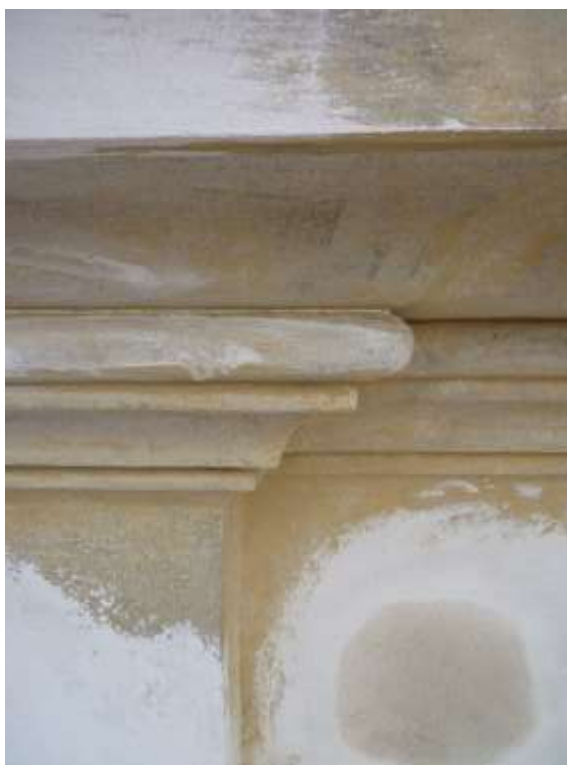
31. **Detail kostela sv. Jana Nepomuckého na Skalce** (Praha, 1730–1738, Kilián Ignác Dientzenhofer): detail po očištění omítky

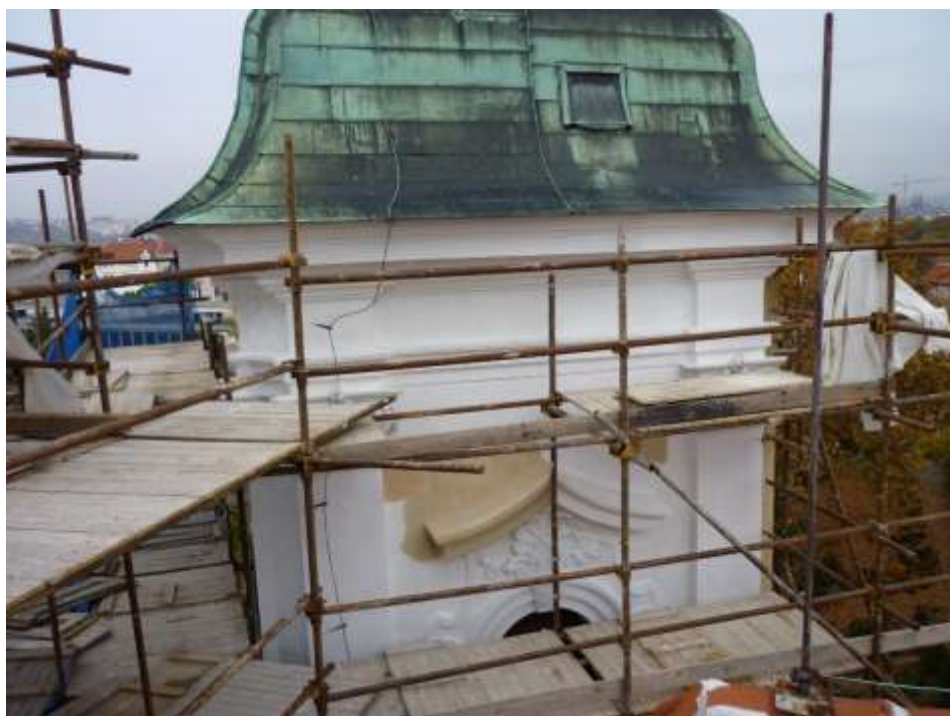
32. **Pohled na věž kostela sv. Jana Nepomuckého na Skalce** (Praha, 1730–1738, Kilián Ignác Dientzenhofer): detail vzorků barevnosti na bílém podkladu

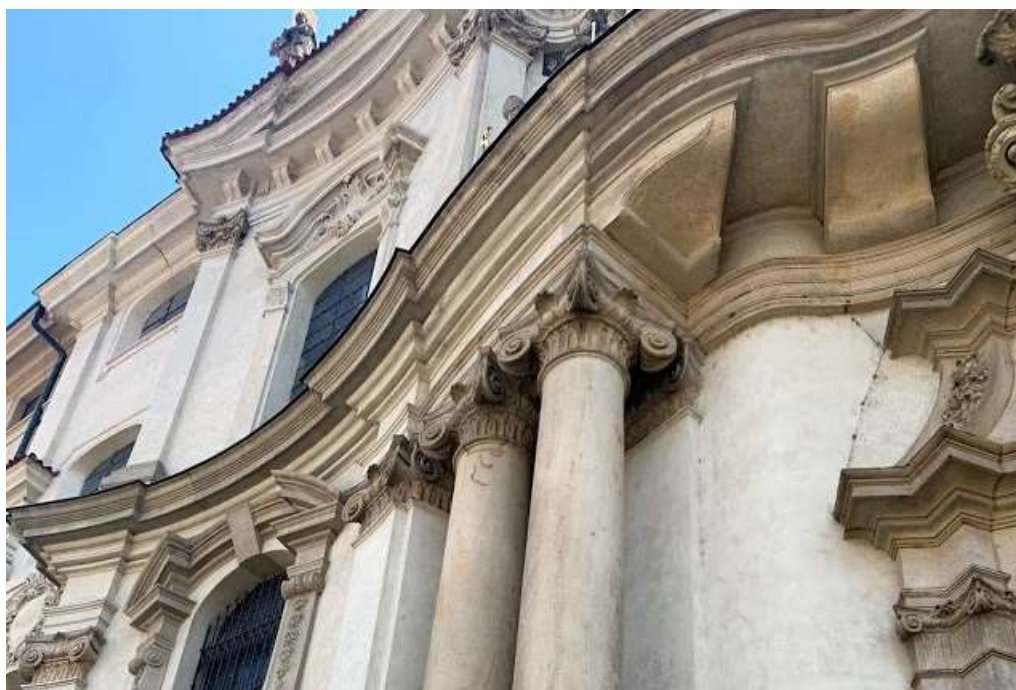
36. Detail průčelí kostela sv. Mikuláše na Malé Straně (Praha, 1703-1755, Kryštof a Killián Ignác Dientzenhofer): monochromní nátěr scelující omítané i štukované prvky s barevností prvků kamenných
