**Dřevěné kostely z Podkarpatské Rusi
v Československu**

Kostel sv. Paraskevvy v Blansku a kostel sv. Archanděla Michaela
v Praze

Bakalářská práce

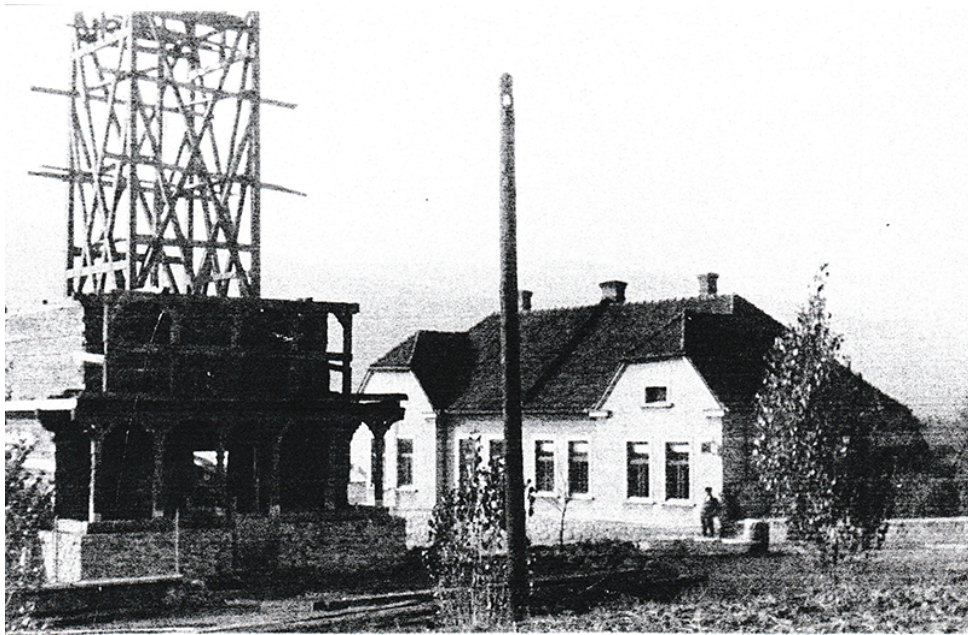
5. Podoba kostela v průběhu výstavby v Blansku.

„17. září došly první 3 vagony rozebrané konstrukce kostelíka.“⁴⁷ Za týden byla hotová celá podezdívka. Obrazy a výbava byly mezitím uloženy v prostorách nové školy a u A. Poláška. Podrobný soupis inventáře chybí. 2. října přijel tesařský mistr Salejčůk s rusínskými dělníky. V Blansku byli s provedením práce samotné spokojeni, ale co se týká rozpočtu, chybějícího materiálu a prodlužování doby výstavby, nikoli. Průběh výstavby kostela v Blansku byl částečně fotograficky zdokumentován [5], [6], [7], [8], [9].

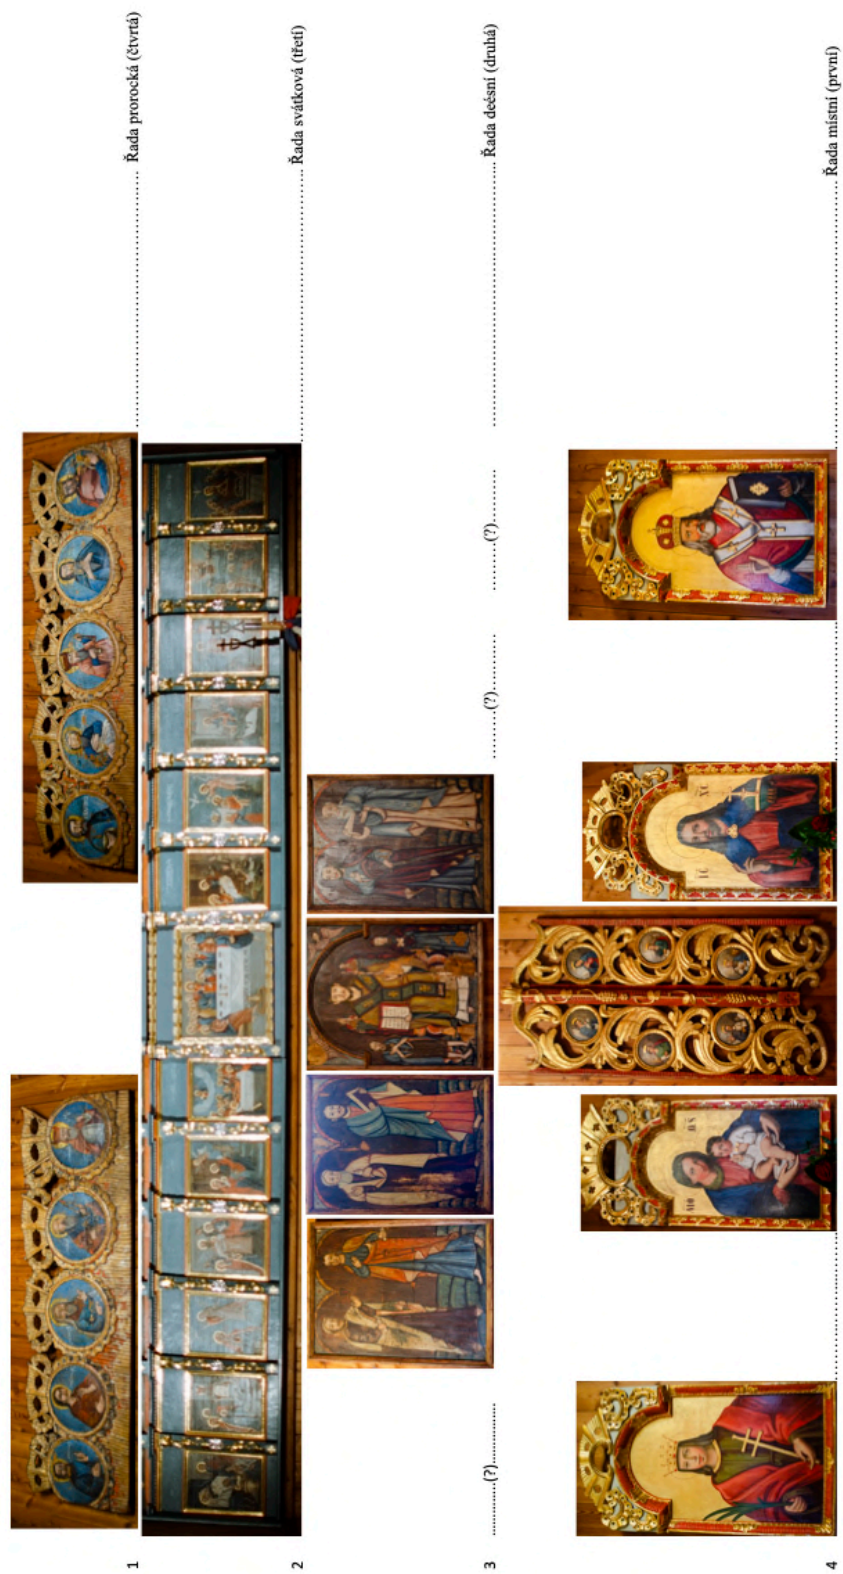
30. Rekonstrukce kompletního ikonostasu.

Práce poskytne o kostelech komplexní informace, které se týkají dějin staveb i jejich mobiliářů včetně současného stavu. Součástí práce bude též pokus o rekonstrukci ikonostasu v kostele sv. Paraskevvy v Blansku.

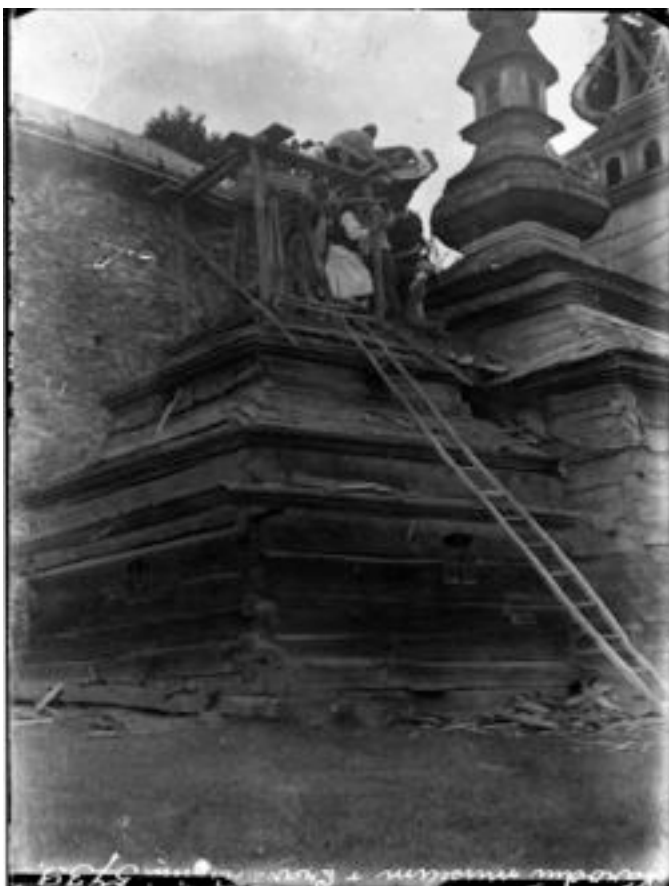
59. Rozebírání chrámu, 1929.

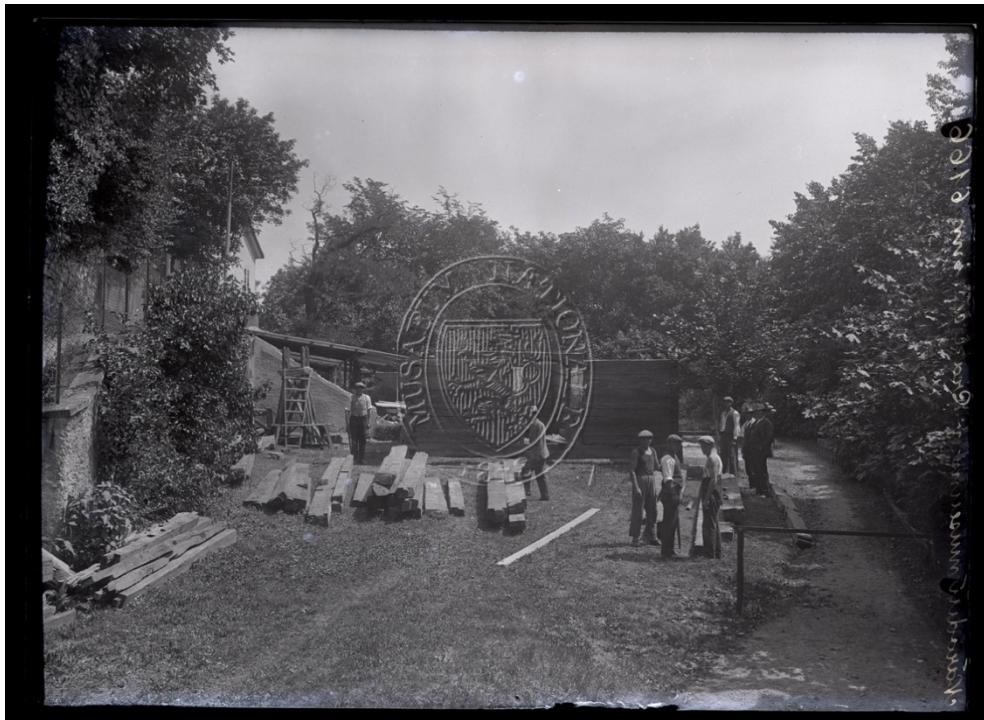
69. Znovupostavení chrámu v Praze firmou Zeman, 1929.

„Postaven byl ve střední části zahrady Kinských, asi uprostřed svahu na malém plateau pod domkem zahradníků.“¹³⁹ [68], [69]. Okolo kostela byl založen hřbitov s několika původními kříži. Znovupostavení trvalo o něco méně než měsíc, ostatní práce probíhaly až do slavnostního otevření 10. září 1929 a i po něm. Po přemístění do Kinského zahrady se chrám stal majetkem Národního muzea, konkrétně součástí sbírek národopisného oddělení. Protokolem Stavebního úřadu hlavního města Prahy z 30. listopadu 1929 byl ustanoven roční poplatek ve výši 20 Kč za umístění kostelíka v Kinského zahradě. Jako splatná lhůta byl stanoven 1. srpen.

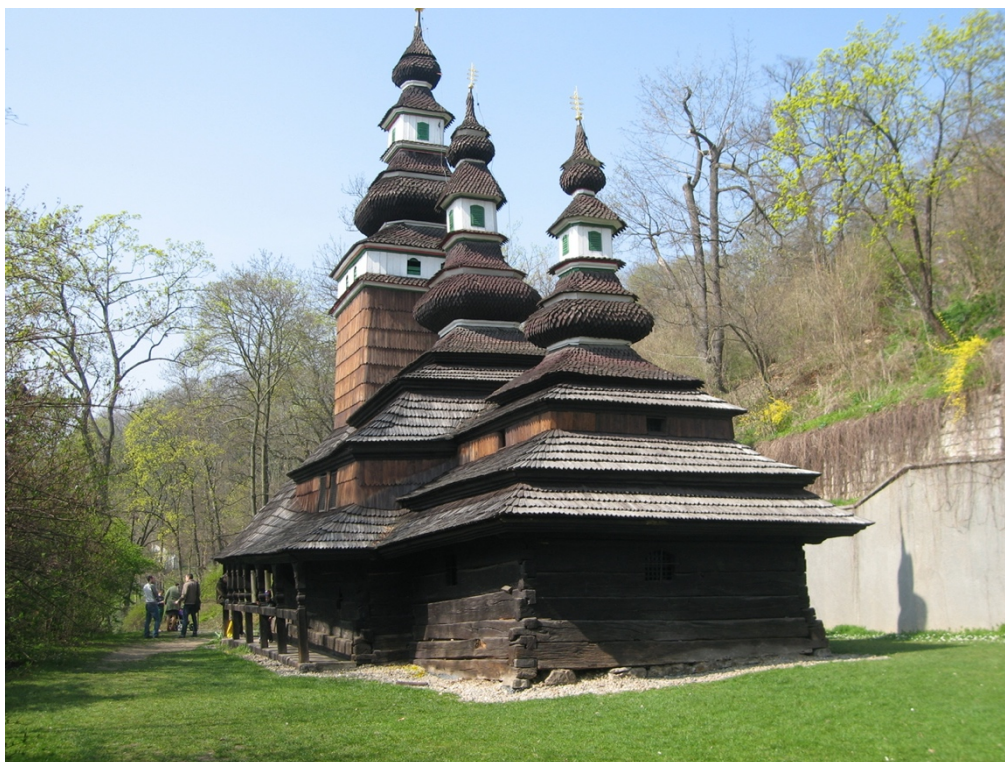
75. Pohled na východní část kostela z roku 2014.

Střecha podloubí je podpírána arkádou ze svislých sloupků, které mají v polovině dekorativní profilaci na způsob barokizující balustrády. „Spoje jsou fixovány dřevěnými hřeby, které jsou na několika místech poškozeny i nahrazeny kovovými šrouby.“¹⁶⁵ Západní vstup představuje replika původních dveří bez polychromie. Při pohledu do konstrukce věže je vidět zavětrování ve formě ondřejských křížů. Podstřeší je zabezpečeno proti vniknutí dožilým drátěným pletivem,¹⁶⁶ které vzniklo po druhé světové válce, kdy kostel sloužil jako místo na přespávání bezdomovců. Hlavní věž byla polychromována bílou, zelenou a červenou barvou jakožto symboly víry, naděje a lásky,¹⁶⁷ barevné řešení neodpovídalo původnímu. Báně ztratily červený nátěr z doby znovupostavení v roce 1929, což je patrné ze snímků [75], [76].

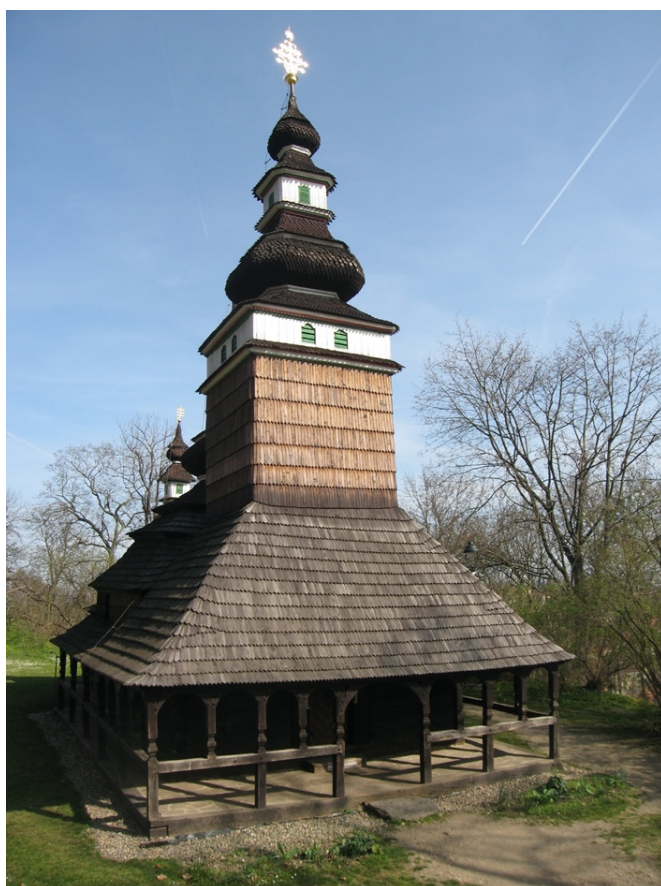
76. Pohled na západní část kostela z roku 2014.
