Návrat k čistému baroku

**Stav chrámu sv. Markéty v Jaroměřicích nad Rokytnou
po generální rekonstrukci**

bakalářská práce

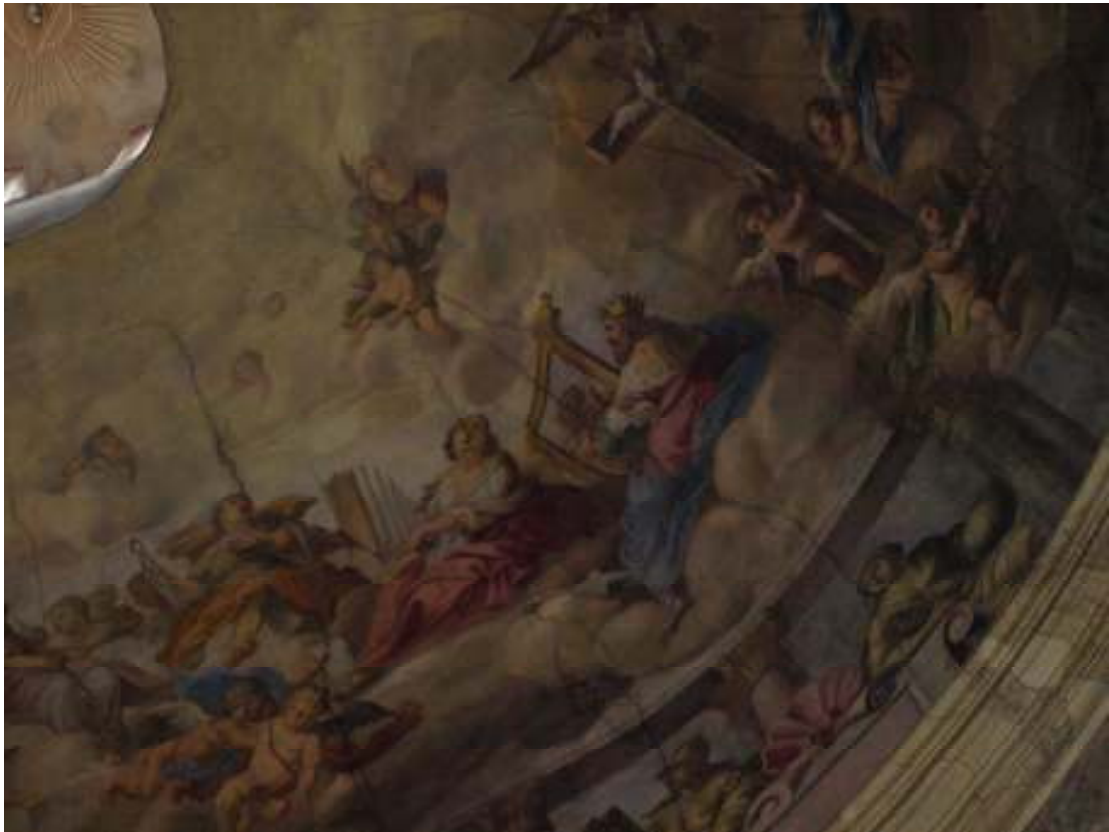
95 Trhliny v klenbě kopule. Foto: Petr Hobza

Následovala oprava fresek pod kopulí, k jejichž novému zrestaurování došlo jen proto, že bylo nezbytné provést injektáž kleneb, kterým hrozilo kvůli četným trhlinám zřícení.¹¹³ [94] Stabilita zdiva musela být okamžitě zabezpečena. Lešení v lodi kostela bylo vystavěno až do výše horní římsy kopule. Nejprve byla poškozená místa vytmelena, zaretušována a malba zafixována.

Největší trhliny byly na vítězném oblouku, v horní římse kopule vždy jen v klenutí nad okny a v západní části kostela v klenbě kůru byla asi 20cm hluboká trhlina, jež vedla od lodi kostela směrem k oknu v délce skoro dvou metrů. Bylo zjištěno, že v rámci dřívějších oprav klenby byly do trhlin zatlučeny dřevěné kolíky, které byly posléze překryty omítkou a zamalovány. Nebylo to příliš šťastné řešení, neboť navlhlé klínky se v zimním období rozpínaly a tak došlo k dalšímu trhání zdiva. Situace byla natolik kritická, že byl dán pětiletý limit na opravu, jinak se klenba zřítí. Injektáž trhlin tehdy provedl se skupinou spolupracovníků Ing. Lachmann z Brna.

Při injektáži oblouků a říms byly zbytečně poškozeny části ornamentální malby, jelikož došlo k osekání omítky v rozmezí až 10 cm od trhlin. V oblasti figurální malby byla injektáž provedena opatrněji a retuše byly minimální.

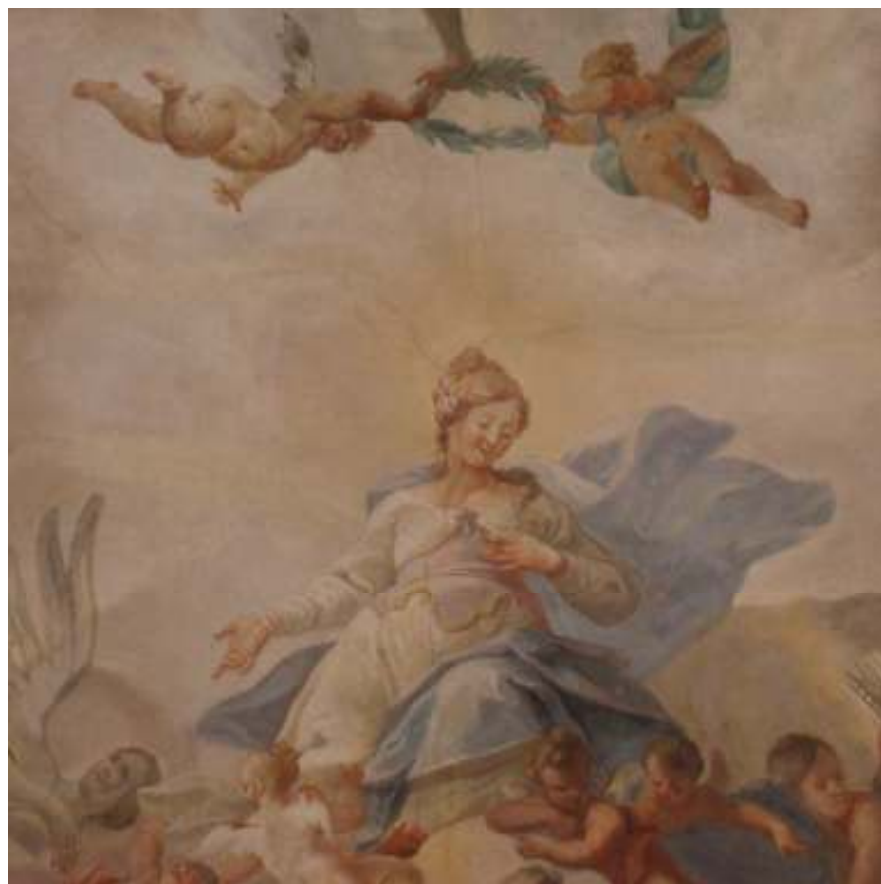
96 Trhliny v klenbě presbytáře. Foto: Petr Hobza

Také ve stropě presbytáře kostela byly četné trhliny. [95] Po opravě vazby střechy nad presbytářem došlo k zainjektování trhlin, na něž i zde navázalo zrestaurování fresky, kterého se opět ujal R. Růžička. Malba na klenbě presbytáře i na vítězném oblouku byla nejspíše koncem 19. století z 80% přemalována olejem. Podle tehdejšího ustanovení Centrální památkové komise ve Vídni měla být malba odstraněna a presbytář uveden do původního stavu, ale nakonec byla freska jen očištěna a na stěnách mezi oratořemi byla zároveň provedena olejová ornamentální malba napodobující výzdobu klenby.

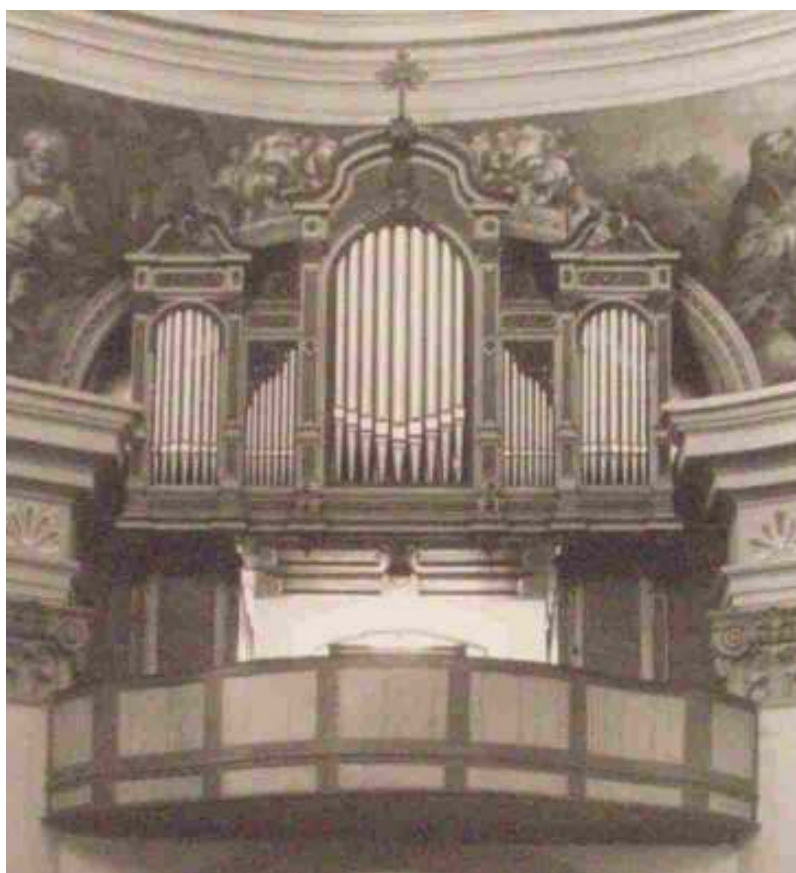
98 Varhany v prostoru hudebního kůru pocházející z roku 1905. Foto: Marie Heinigová

Současně s opravami trhlin v klenbě kůru byla provedena i nutná oprava varhan z roku 1905, [98] neboť od jejich postavení nebyly ani jednou čištěny či opravovány.

Tyto varhany neměly boční skříně s píšťalami, byly mechanické soustavy a hrací stůl stál ve vysunutém oblouku. V klenebním oblouku kůru za varhanami byl umístěn šlapací měch a okolo něj lavice takovým způsobem, že lidé neviděli na oltář. Proto se v roce 1942 přikročilo k úpravě celého prostoru kůru. „*Oblouk zábradlí kůru, vysunutý na dřevěných trámech asi 1 metr do lodi chrámu, byl uříznut do roviny s oběma pilíři, varhany posunuty až téměř k oknu, postaveny boční stěny. Na severní straně vznikl malý kůr k oltáři bolestné Panny Marie,*¹¹⁷ *na jižní straně vznikla místnost, kde byl měch varhan, původní, velký, zaplňující téměř celou místnost.*“¹¹⁸ Opravu varhan na pneumatické tehdy provedl pan Ticháček z Prahy. Navíc bylo P. Küchlerovi Státním památkovým ústavem doporučeno, aby tuto skřín z roku 1905 nahradil originální skříní z období baroka.¹¹⁹

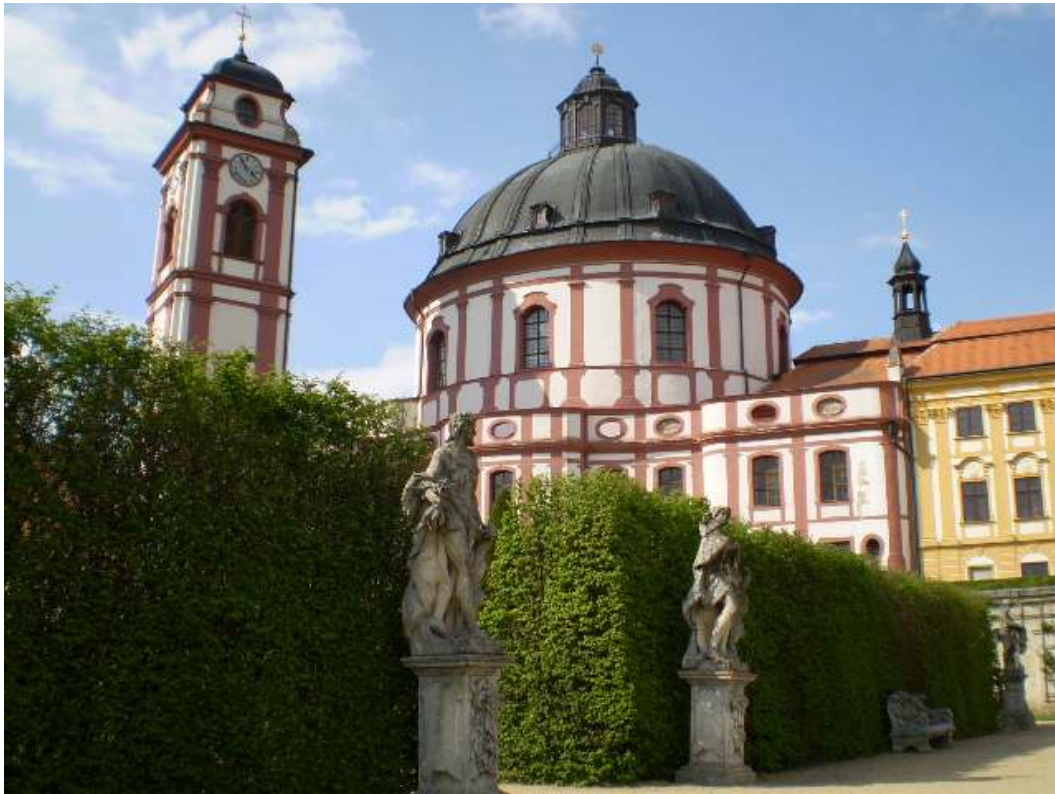
124 Střecha kopule obohacena o ležény. Foto: Petr Hobza

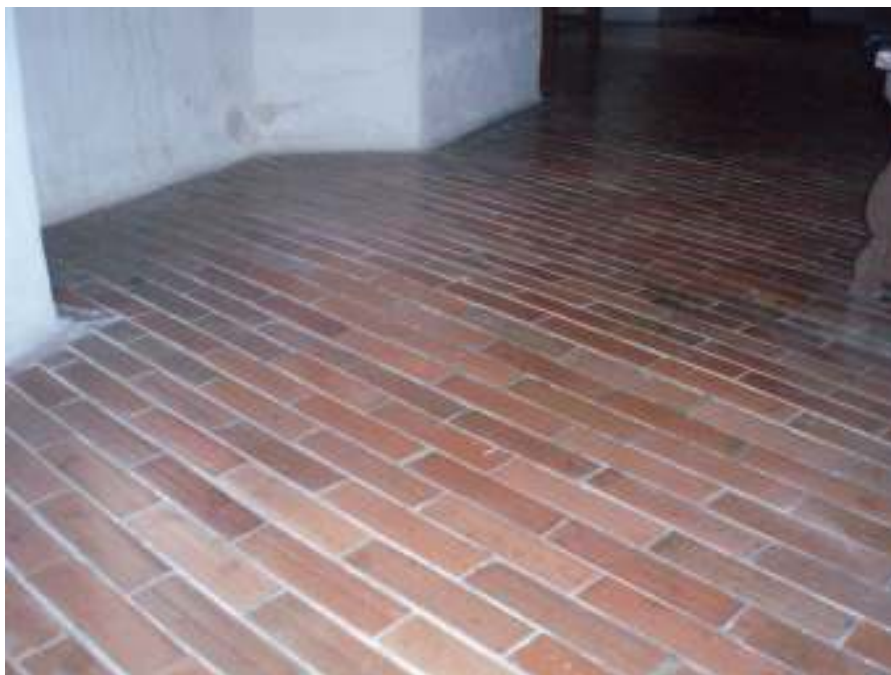
135 Vzdouvající se podlaha v severní chodbě kostela. Foto: autor
