## **Obrazová příloha**

Fotografie jsou řazeny dle odkazů v textu; čísla fotografií v příloze začínají číslem 51 a řídí se posloupností dle textu diplomové práce.

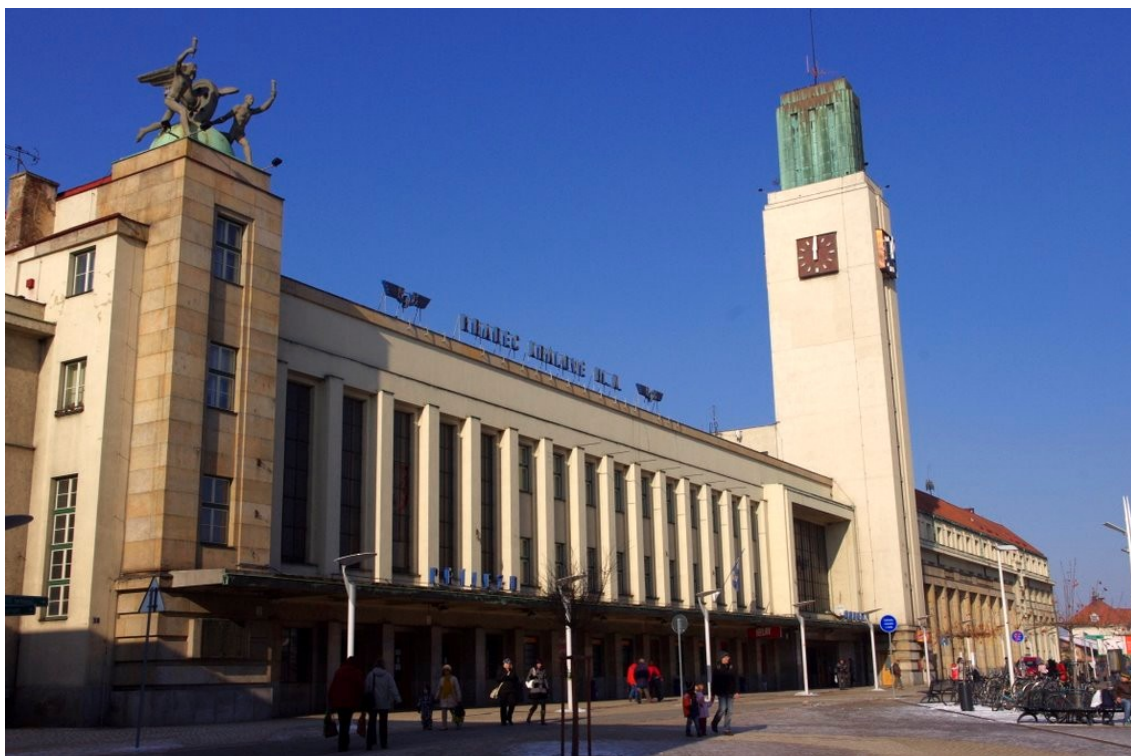
**Obr. 52 – Budova hl. nádraží v Hradci Králové. Leden 2011.** Budova byla postavena v letech 1929-1935 dle projektu Jana Rejchla. Na ose hl. průčelí vystupuje 46 m vysoká předsazená hranolová věž s hodinami, v jejímž vrcholu byl nainstalován vodojem pro zásobování stanice vodou. Sousoší od Josefa Škody symbolizuje přínos železnice rozvoji lidstva. (FLEK, 2008)

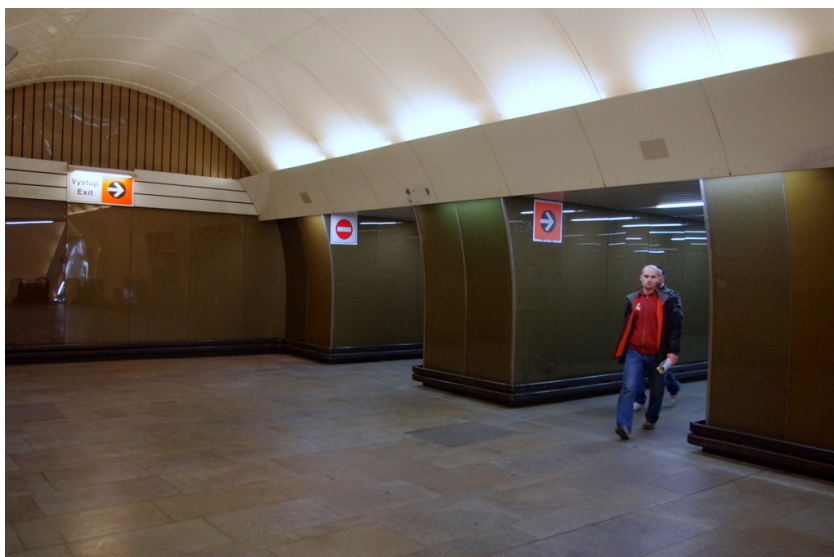
**Obr. 53 – Průchod cestujících ve stanici Náměstí republiky, duben 2011.** Cestující by v tomto směru neměli procházet, mezi oběma směry se nachází mechanická překážka. Viz obr. P4 a P5.

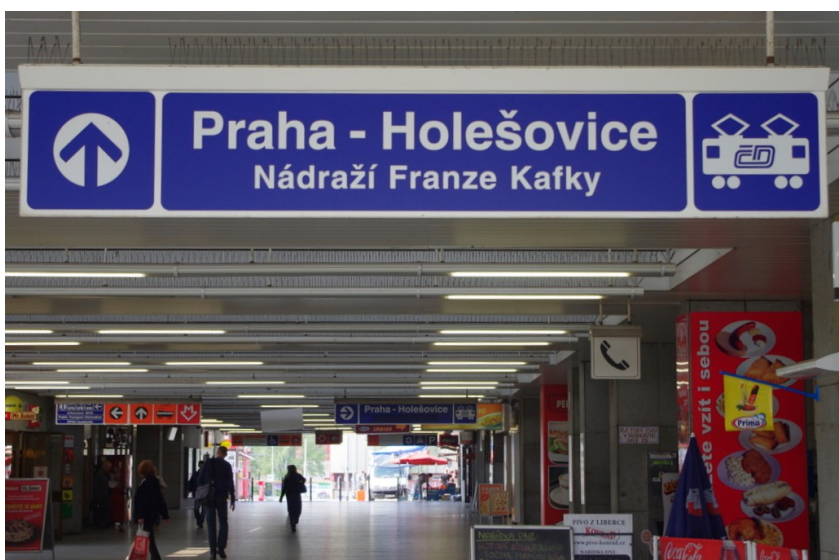
**Obr. 55 – Vestibul nádraží Praha – Holešovice. Praha, duben 2011.** Ve vestibulu se nacházejí čtyři takovéto informační cedule. Na dvou z nich je uveden podnázev „Nádraží Franze Kafky“, ze dvou byl odstraněn. Dle neoficiálních informací byl zaveden 17. 9. 2007. Ještě 23. 12. 2007 (vlastního pozorování) byl nápis viditelný i v části vchodu do vlakového terminálu. 1. května 2008 (vlastní pozorování) byl však již

nápis přelepen tmavou páskou, vystouplá písmena názvu byla ještě patrná. 18. dubna 2011 (vlastní pozorování) již patrná nejsou, ve střední části terminálu je na ceduli pouze nalepena tmavá páska. Pro doplňující informace viz BLAŽEK (2008).

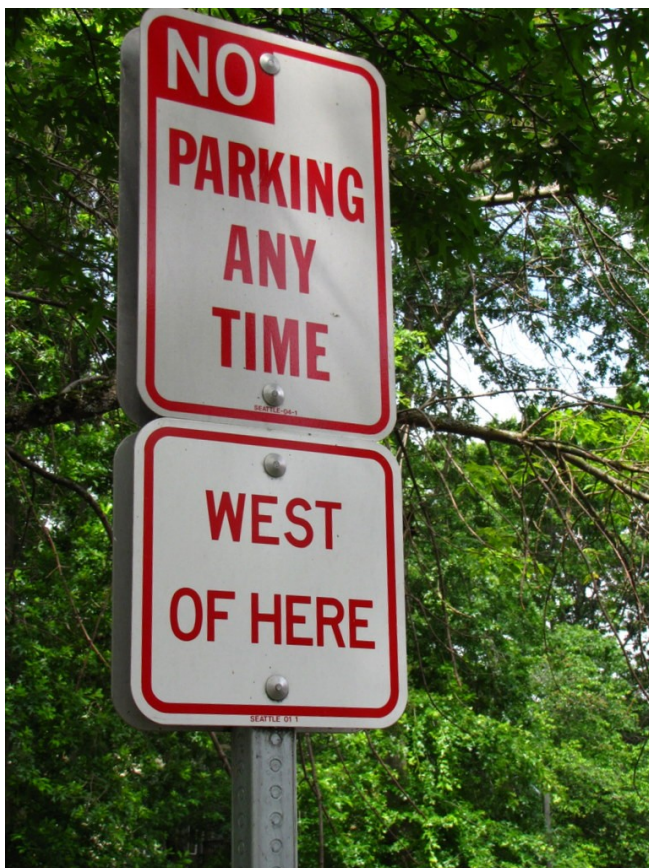
**Obr. 56 – Dopravní značka zákazu parkování „západně odtud“. Seattle, červenec 2010.** Zatímco v České republice je spolehnutí na znalost světových stran v dopravním značení poměrně ojedinělá, ve Spojených státech je součástí běžné praxe. Na základě pozorování si dovoluji tvrdit, že světové strany hrají pro obyvatele amerických měst větší roli než pro obyvatele měst ČR. Nejen, že základní pomůckou v interiérech amerických vozů je kompas, obvykle přimontovaný v okolí stropního zpětného zrcátka, ale obyvatelé měst často využívají světové strany při dávání rad ztraceným turistům. Domnívám se, že zakořeněnost vnímání světových stran je dána mj. pravidelnou čtvercovou sítí amerických velkoměst, která subjektivně napomáhá k orientaci v prostoru.

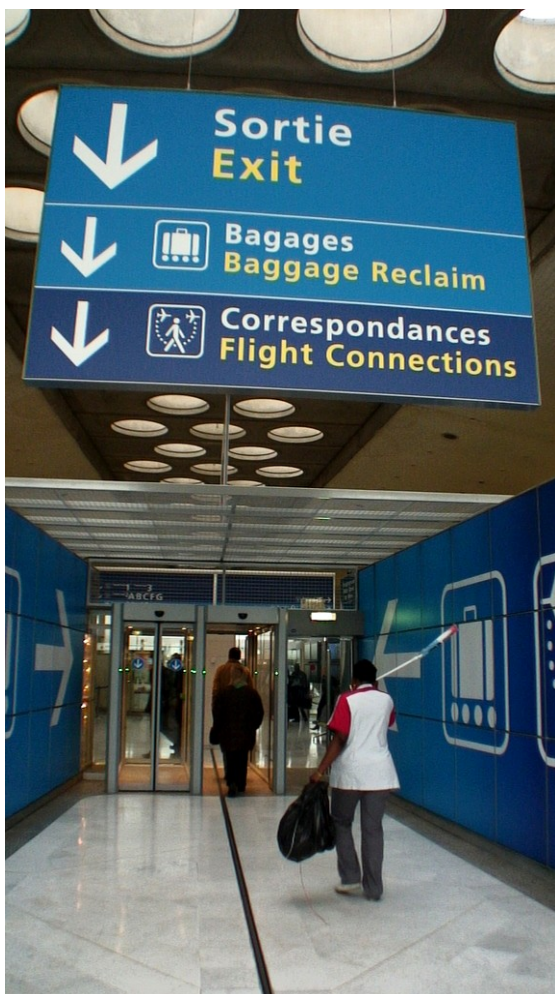
**Obr. 57 – Východ z letiště Charlese De Gaulla, Paříž, listopad 2010.** Informační design je na tomto letišti často zavádějící, jedním z nejvýraznějších odlišností je použití šipek. Zatímco v České republice by směr vpřed znamenal šipku nahoru, zde je tomu naopak (týká se i jiných příkladů – zde je možné šipku dolů vnímat i jako označení východu; praxe, která funguje i v systému pražského metra, i když s výjimkami). Je možné, že ve Francii fungují odlišné kulturně-kognitivní přístupy. Vhodným znakem tohoto příkladu je nicméně dobrá hierarchie informací. Informace spojená s opuštěním terminálu je umístěna ve světle modrém poli. Zůstávám-li uvnitř terminálu, řídím se polem tmavě modrým. Konzistentně je použita i barva a pozice cizojazyčného textu.

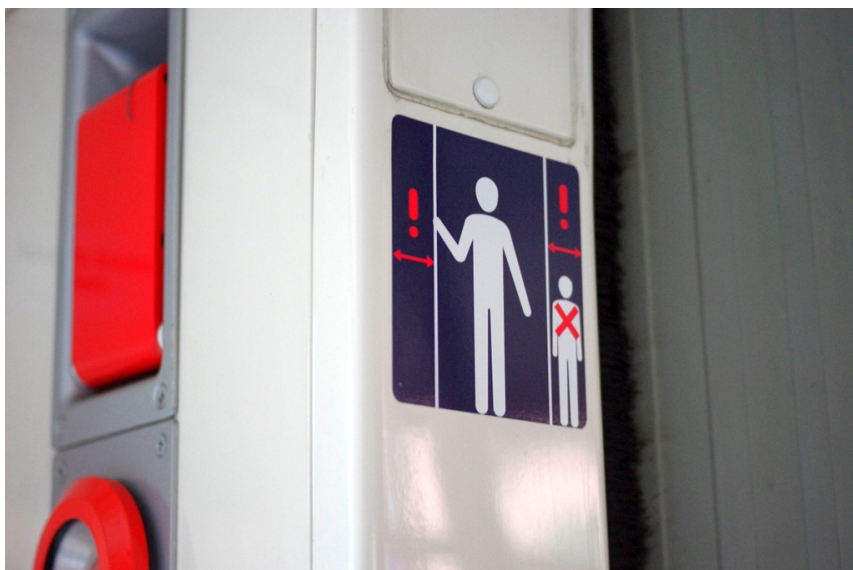
**Obr. 58 – Označení problémového místa v tramvaji 14T. Praha, duben, 2011.**

Po několika letech od uvedení provozu se v roce 2010 začaly v tramvajích typu 14 T objevovat grafická zobrazení zákazu stání na určitých místech v interiéru vozu. Jedná se o poměrně komplexní komunikát, který je nutno vzhledem k absenci logického

mapování nutí uživatele vyhodnocovat. Pokud by produktový design kabiny vozu počítal s omezením přítomnosti cestujících na určeném místě, nebylo by tohoto sdělení vůbec třeba.

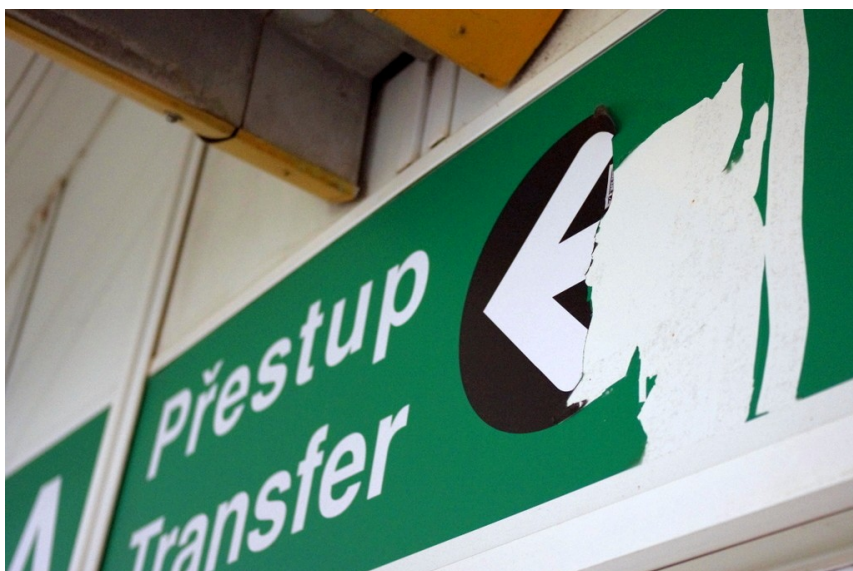
**Obr. 59 – Poškozené značení ve stanici Můstek. Praha, duben 2011.**

Ke zničení došlo pravděpodobně při strhnutí reklamní samolepky.

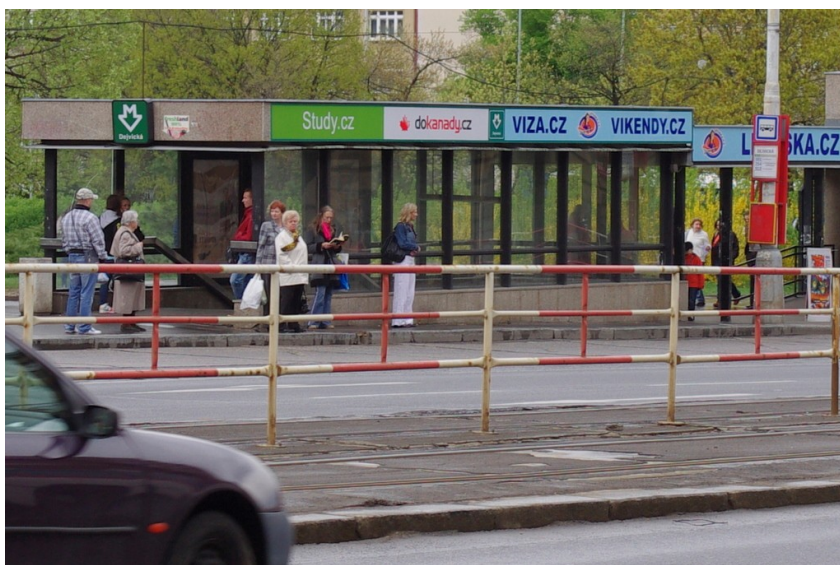
**Obr. 60 – Vstupní prostor stanice Dejvická, Praha, duben, 2011.**

Při použití dopravní stavby jako nosiče reklamy hrozí zániknutí grafického značení, a tím narušení orientace.

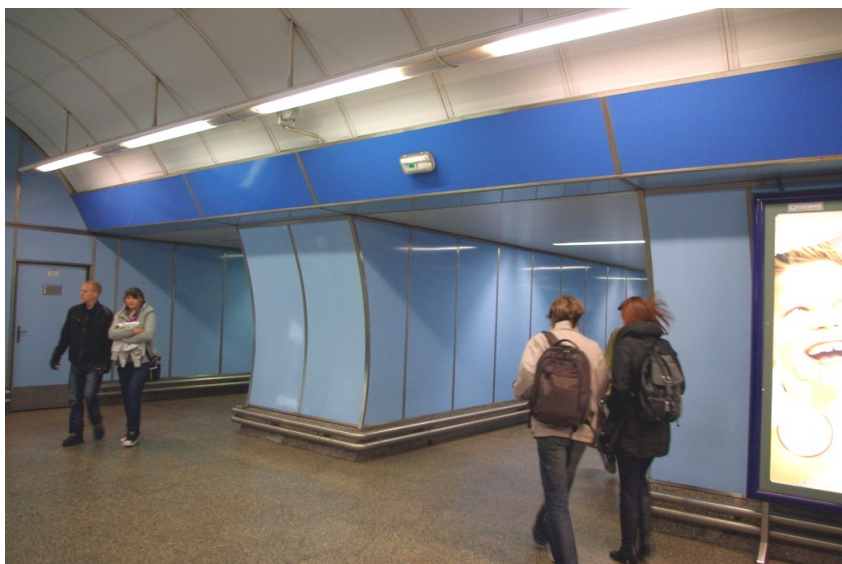
**Obr. 61 – Průchod ve stanici Vysočanská, směr Staromlýnská ulice. Praha, Duben 2011.** Dokonalé strukturální řešení nepotřebuje žádné příkazové značky směru pohybu. Nebyly by třeba ani na obr. P3, protože lidé automaticky uplatňují kooperativní přístup, chodí vpravo.

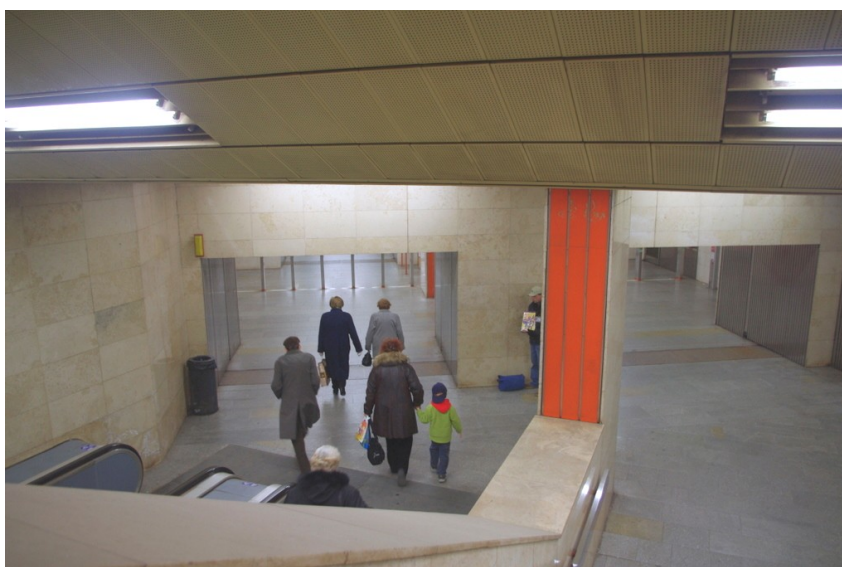
**Obr. 62 – Průchod od eskalátorů k nástupišti. Stanice Strašnická, Praha, Duben 2011.** Strukturální řešení přístupu v této stanici nefunguje, protože cestující volí nejpřímější cestu ke svému cíli. Ironií je, že po průchodu prvním portálem se setkají se zákazovou značkou (jednosměrná cesta). Pokud by se jí řídili,

v tu chvíli by se vrátili a zvolili pravý vstupní portál, čímž by se plynulost provozu ještě snížila.

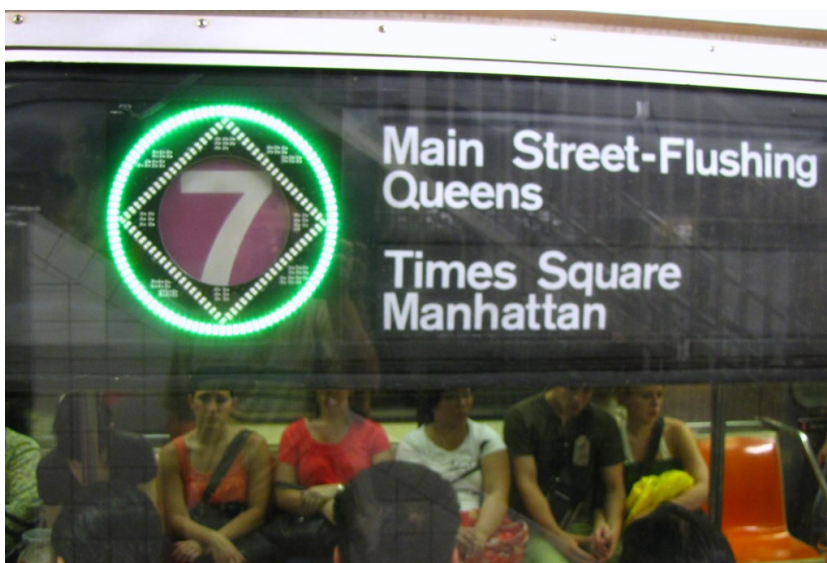
**Obr. 63 – Kombinované zobrazovací zařízení použité v expresních vlacích newyorského metra. Červenec 2010.** Využívá mechanického principu pro vyobrazení cílové či přestupní stanice a principu elektronického (LED) pro indikaci druhu vlaku. Kromě čísla tak využívá ke snadné orientaci také barvy a tvaru.

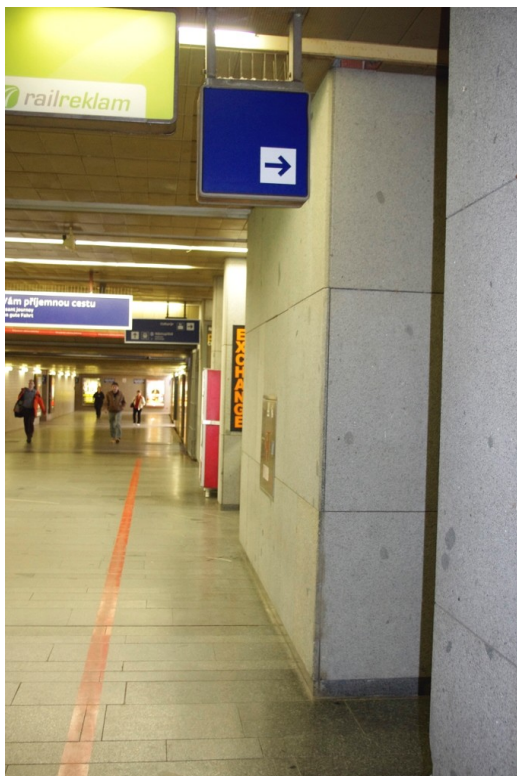
**Obr. 64 – Informační tabule na Nádraží Holešovice. Praha, duben 2011.** Příklad zbytečné informace ve veřejném prostoru. Servisní vchod není nutné pro veřejnost nijak označovat, personál jej zná a cestující nejsou nuceni vnímat zbytečnou informaci. Samotná šipka bez označení stejně postrádá smyslu.

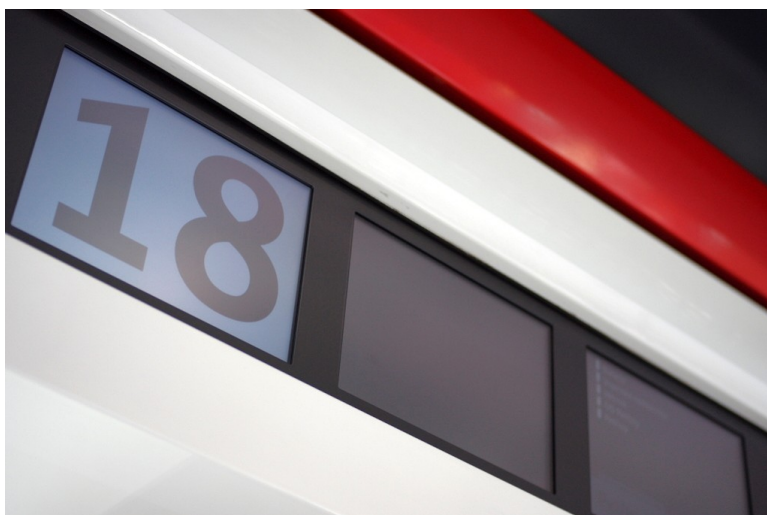
**Obr. 65 – Pohled na zobrazovací zařízení v tramvaji Škoda 15T. Praha, duben 2011.** Při pohledu sedícího cestujícího vzhůru na informační systém se projeví omezení daná technologií LCD obrazovkami. Kvůli malému pozorovacímu úhlu není zobrazená informace o trase čitelná.

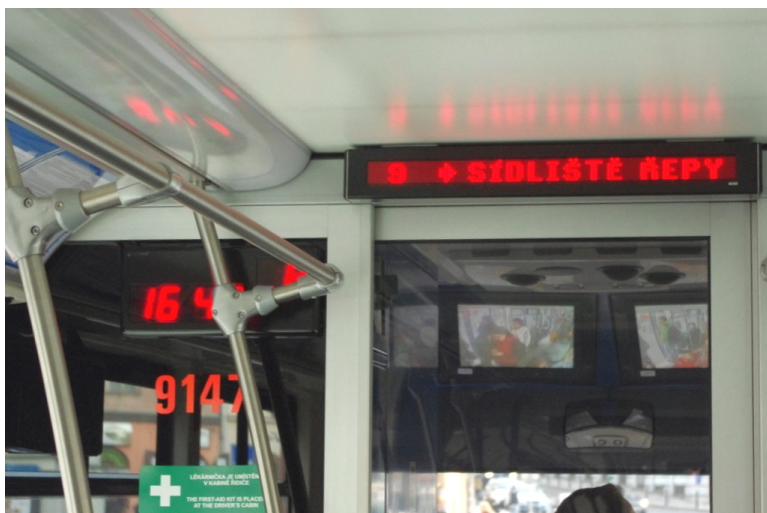
**Obr. 66 – Přední část kabiny Škoda 14T. Praha, březen 2001.** Snaha o zvýšení použitelnosti kabiny (snížení příliš vysoko umístěných madel) mělo mj. za následek zhoršení viditelnosti informace o čase. V současné době je možno vidět v provozu upravený i neupravený typ vozů.

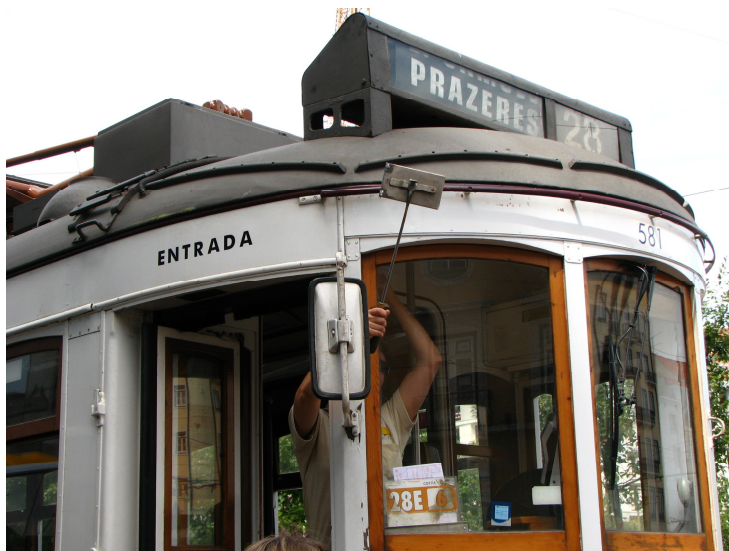
**Obr. 67 – Řidička tramvaje mění pomocí pohledu do zrcátka informaci o konečné stanici linky 28. Lisabon, srpen 2008.** Funkční design nutně nemusí být drahý, složitý a elektronický. Staré způsoby řešení mnohdy nabízejí lepší viditelnost informací než elektronická rozhraní (ačkoliv elektronická řešení samozřejmě přinášejí mnohé výhody!).

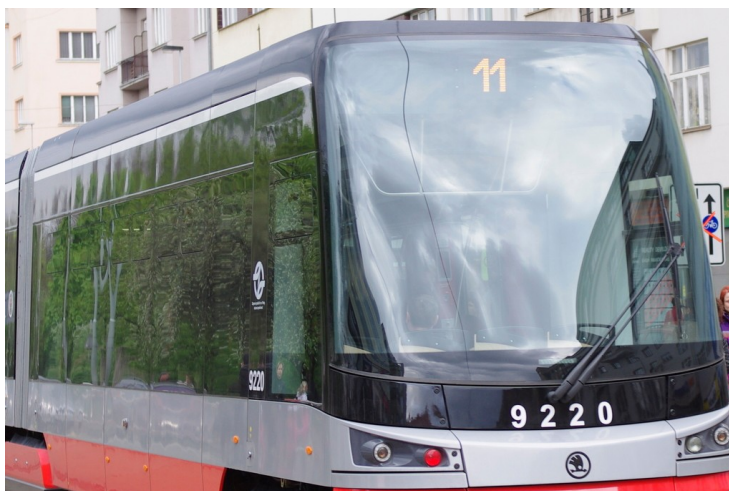
**Obr. 68 – Přední sklo tramvaje Škoda, typ 15T. Praha, Březen 2011.** Vůz má informaci o čísle linky vyobrazenou na panelu z LED umístěným za velkým čelním sklem vozu. Při nedokonalých světelných podmínkách se snižuje viditelnost informace. Zobrazení rovněž není nikterak velké a umístění ve střední ose vozu komplikuje čitelnost v řadě vozů za sebou.

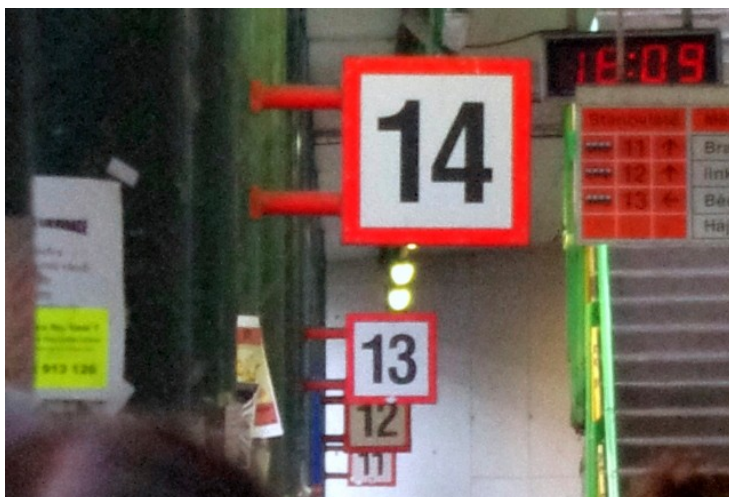
**Obr. 69 – Autobusový terminál Černý most, Praha, duben 2011.** Předsazení čísel označujících jednotlivá nástupiště jednoduchým způsobem určuje směr a cíl, kterým se má pasažér vydat. Jedná se o jednoduchý způsob efektivního zajištění výborné viditelnosti informací; drobnou změnou pozorovacího úhlu odhalíme požadovanou informaci, aniž bychom museli vynakládat úsilí k možná zbytečné změně stanoviště. Na

stejném principu funguje například umístění informace o sekci vagonu na nástupištích Nádraží Holešovice.

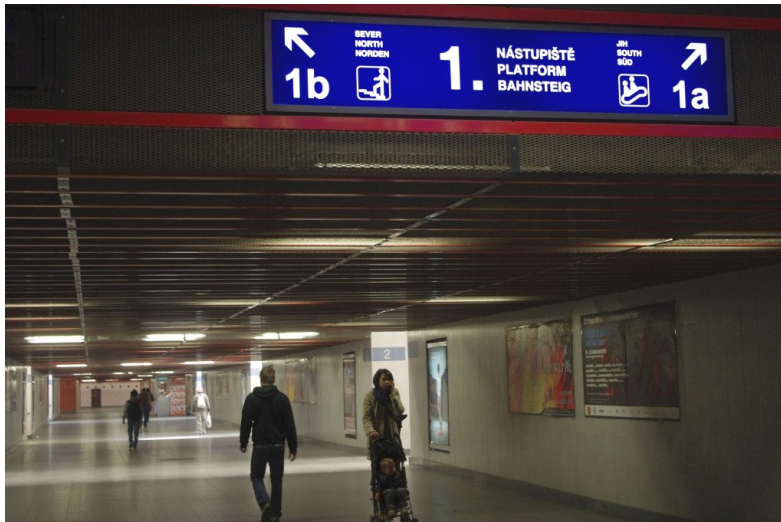
**Obr. 70 – Podchod k nástupišťům na hlavním nádraží. Praha, duben 2011.** Cestující uvidí informaci o spoji odjíždějícím z aktuálního nástupiště až ve chvíli, kdy se přiblíží ke schodům. Nepamatuje-li si číslo nástupiště z hlavní haly nebo pokud se mezitím změnil, informaci je nutno složitě dohledat. Umístění informací je v takovémto prostoru samozřejmě limitováno světlou výškou.

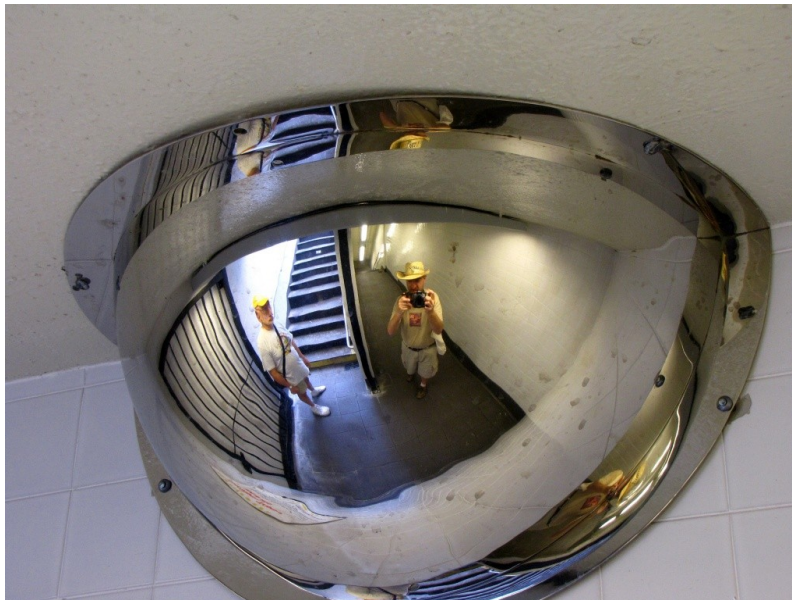
**Obr. 71 – Východ na ulici ze stanice metra Jay St – Metrotech Station, New York, červenec 2010.** Jednoduché mechanicko-optické řešení usměrnění cirkulace cestujících ve stísněných prostorách.

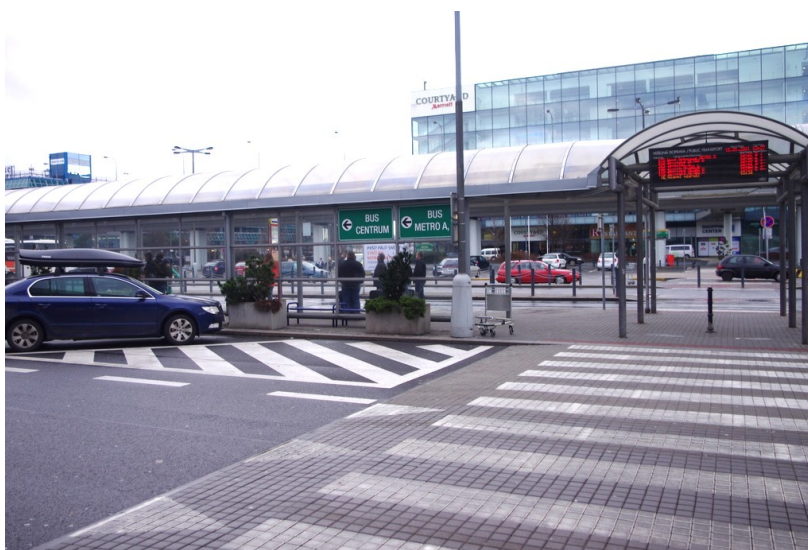
**Obr. 72 – Zastávka autobusové hromadné dopravy u terminálu 1 letiště Ruzyně. Praha, leden 2011.** Při východu z haly terminálu je cestující navigován zelenou cedulí i směrovou šipkou elektronického systému doleva. Jelikož jsou obě návěští umístěna vně pláště zastávky, evokují dojem, že cestující se má přesunout do levé části chodníku...

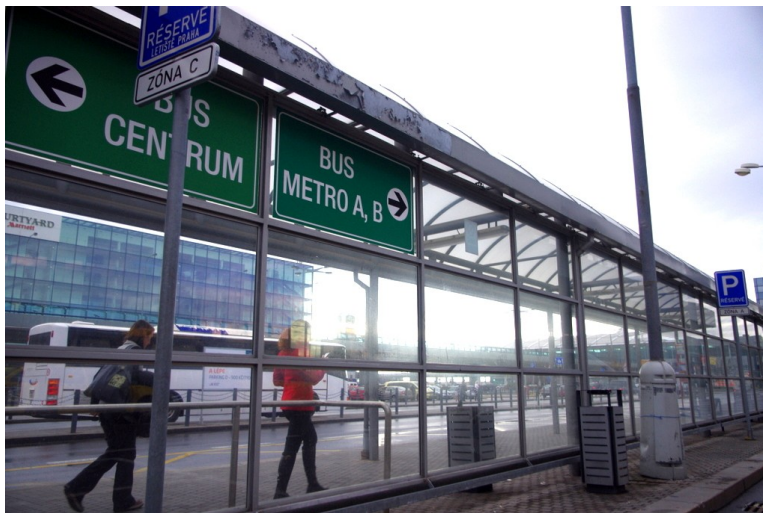
**Obr. 73 – Zastávka autobusové hromadné dopravy u terminálu 1 letiště Ruzyně. Praha, leden 2011.** ...jenže tam objeví směřovku, která ho navádí na místo, odkud před chvílí odešel. Mezitím mu autobus č. 119 do centra města odjel, a jeho návštěva Prahy tudíž začíná frustrací. Pokud by byla cedule umístěna uvnitř prostoru zastávky, cestující by skutečně přešel silnici a vešel do krytého

stanoviště. Tam by již zastávku viděl. Je nutné, aby systém značení navazoval na značení průběžné, vedoucí z terminálu, a zároveň aby se vyjasnil vztah mezi označením „Bus centrum“ a „Bus metro A, B“. Člověku neznalému dopravního systému není jasné, který bus má tedy použít a jaké jsou mezi nimi rozdíly.

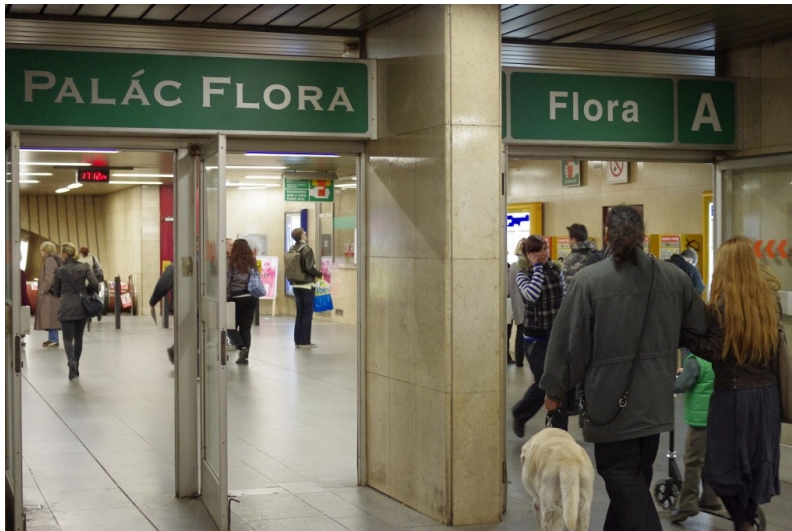
**Obr. 76 – Vstup do prostoru stanice Flora. Praha, duben 2011.** Vestibul je vstupem nejen do dopravního systému, ale také do obchodního domu Palác Flora (na obrázku doleva). Použití stejné barvy v označení obchodního domu a linky metra A je však zavádějící, zvláště pro příležitostné uživatele.

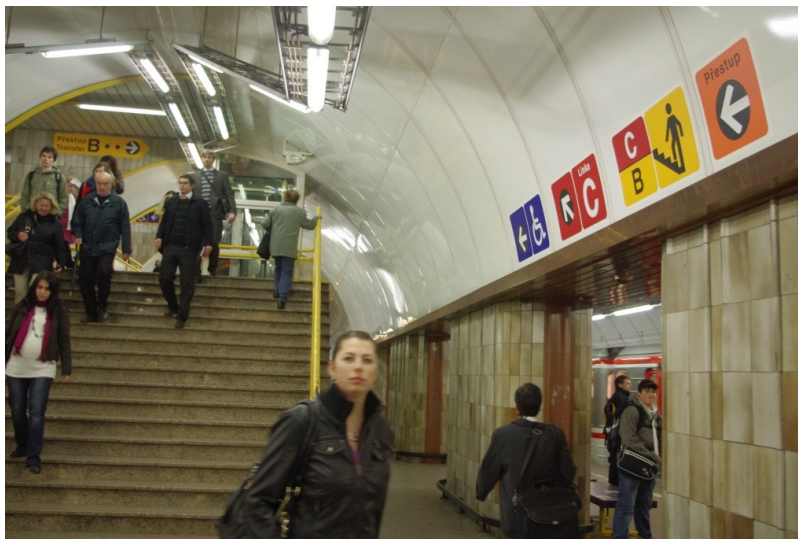
**Obr. 77 – Prostor přestupu z linky B na linku C ve stanici Florenc. Praha, duben 2011.**

Cestující přijíždějící linkou B vidí nerelevantní informaci o tom, jak se dostat na linku B. Z druhé strany schodiště je správně umístěna informace o směrování k přestupu na linku C.

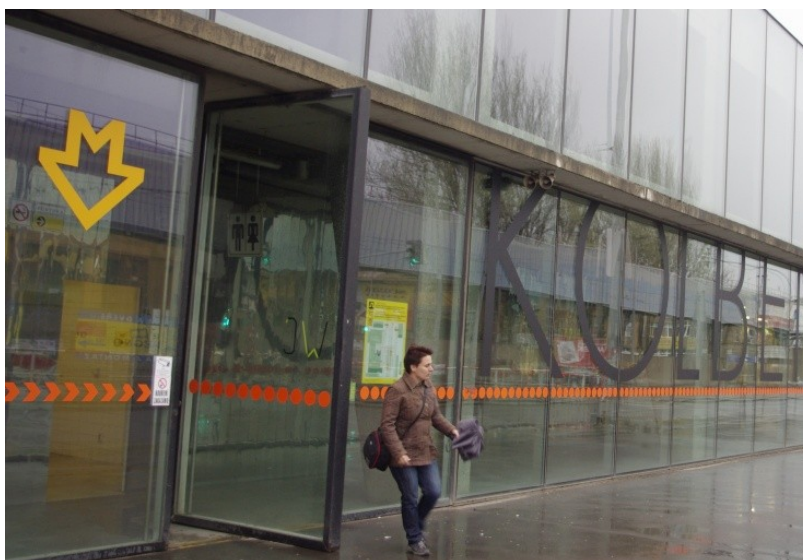
**Obr. 78 – Vstup z ulice do vestibulu stanice Kolbenova. Praha, duben 2011.** Při jedinečném označení této stanice bylo použito současných trendů ve wayfindingu. Škoda jen, že bylo zvoleno písmo černé, nevýrazné.

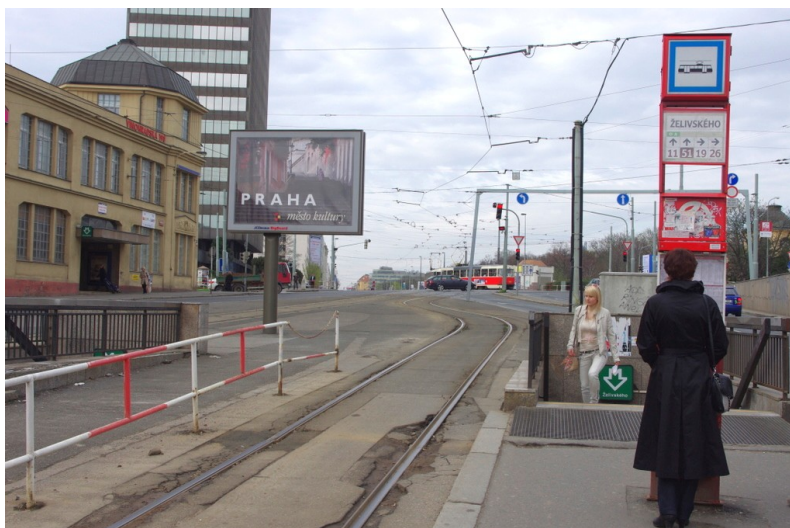
**Obr. 79 – Vchod do stanice Želivského. Praha, březen 2011.** Pohledu cestujícího na konci nástupiště je označení tohoto vchodu skryto. Uvidí však označení vchodu na žluté budově po levé straně. Je pravděpodobné, že zamíří tam, aniž by o dalším vstupu v kratší vzdálenosti věděl.

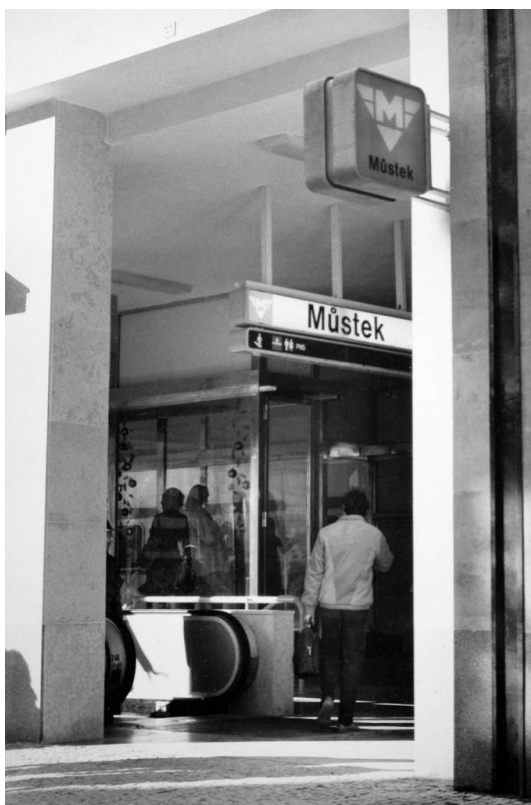
**Obr. 82 – Vstup do stanice Můstek, Praha. nedatováno.** Při vstupu do stanic bývaly v nadhlavníku umístěny vodorovné oznamovače vstupu. Množství reklam v městském prostoru bývalo v sedmdesátých a osmdesátých letech podstatně nižší, což orientaci usnadňovalo.

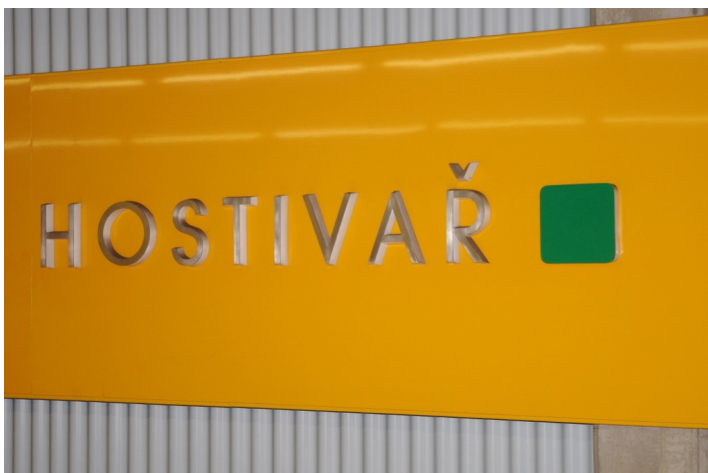
**Obr. 84 – Identifikace stanice Hostivař. Praha, duben 2011.** Tato stanice používá ke své identifikaci odlišný font než stanice ostatní. Důvod se nepodařilo zjistit. Použitá velikost písma je oproti ostatním stanicím zhruba poloviční. Podsvícení je novým prvkem stanic vybudovaných přibližně po roce 2008 (st. Střížkov). Ani tam se však tato velikost ani háček nepoužívá. (Zajímavostí je, že v nových stanicích je oproti litým kovovým literám použito vyhotovení z plastu s kovovým čelem).

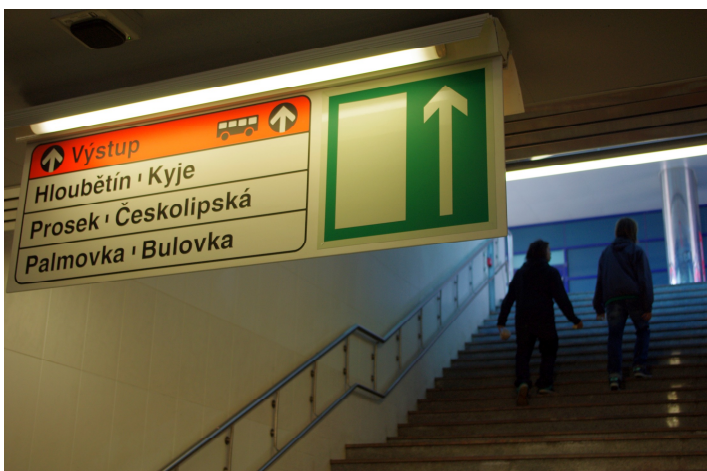
**Obr. 85 – Výstup z vestibulu na povrch ve stanici Letňany. Praha, duben 2011.** V této stanici ukazuje šipka nouzového symbolu nahoru... ale podívejte se na fotografii č. 85...

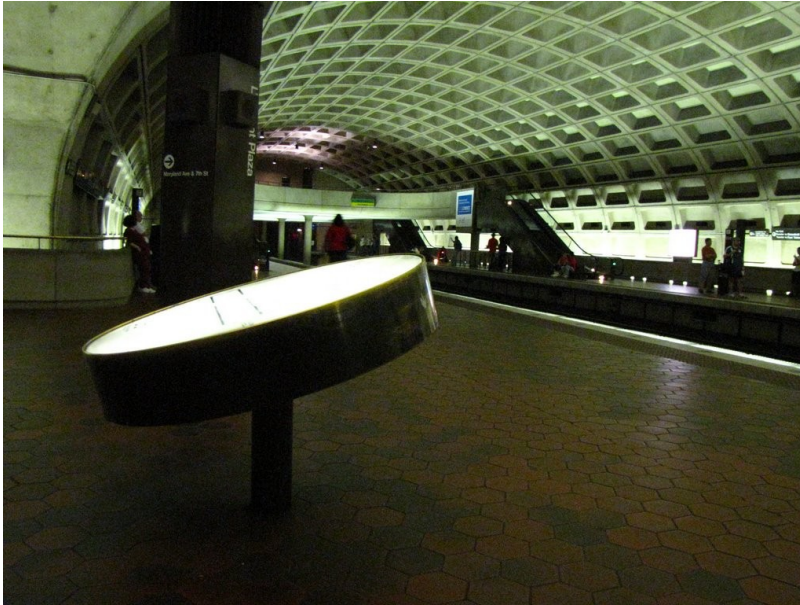
**Obr. 87 – Přestupní stanice L'Enfant Plaza, Washington D.C., září 2010.** Dostatek prostoru na nástupišti umožňuje instalaci mapy v orientaci odpovídající logickému mapování. Uživatelovy mentální prostředky se tím pádem nemusí spotřebovat na vytváření mentálních modelů.

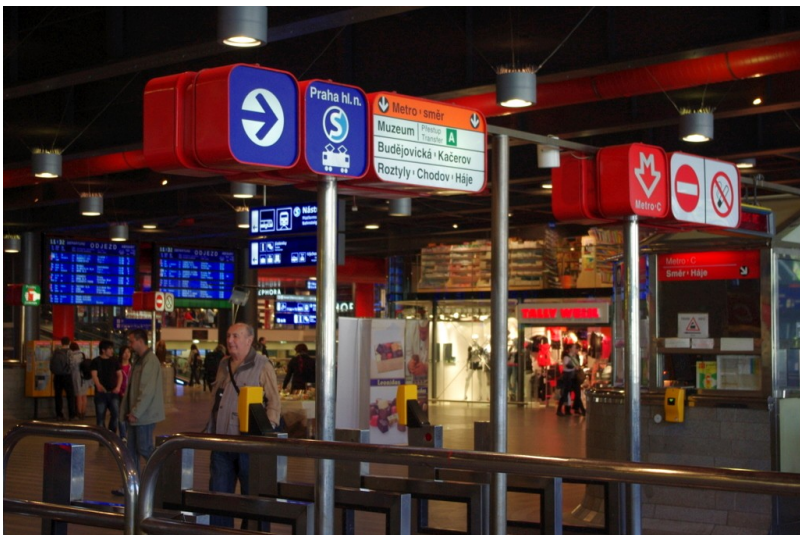
**Obr. 88 – vestibul stanice Praha Hlavní nádraží, Praha, duben 2011.** Strukturálně složitý prostor představuje výzvy pro kognitivní schopnosti pasažérů. Je informace umístěna de facto uvnitř systému pro pasažéry již v systému pobývajících, nebo má naopak oslovit příchozí z ulice?

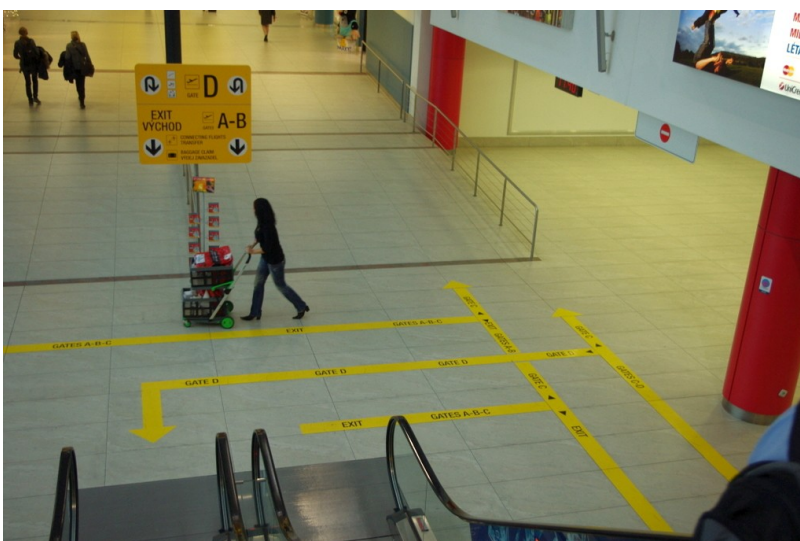
**Obr. 89 – Interiér letiště Ruzyně, Praha, listopad 2010.** Vodorovné dopravní značení poskytuje výborný způsob mapování a průběžného informování uživatelů. Při pohledu na toto řešení však vyvstává otázka, jaké množství informací uživatel může dostat, aniž by to jeho rozhodování zpomalilo. Zajímavé je užití šipky pro směr chůze vpřed na žluté ceduli. Používání

tohoto symbolu je na letišti Ruzyně velmi nekonzistentní.

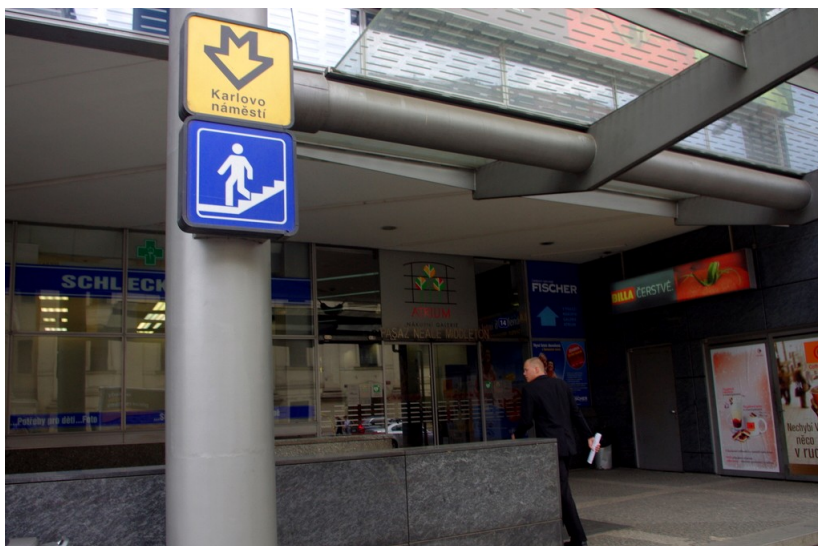
**Obr. 90 – Označení vstupu do stanice Karlovo náměstí z ulice Resslova. Praha, duben 2011.** U vstupu bylo ponecháno staré logo metra a nebyla nijak vylepšena viditelnost informace označující vstup do systému.

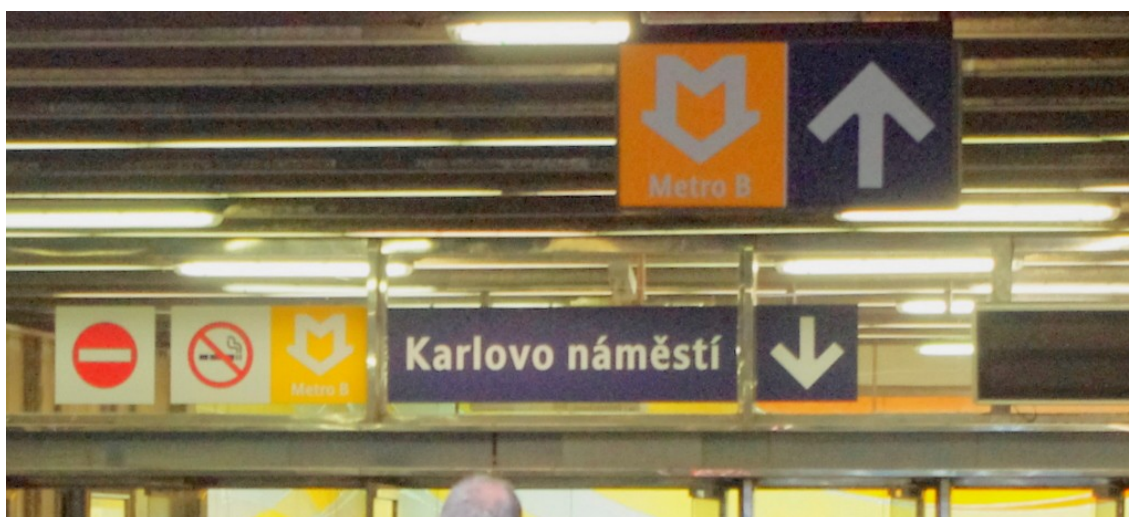
**Obr. 91 – Označení vstupu do metra. Karlovo náměstí, Praha, duben 2011.** Podobně jako ve stanici Můstek nebo Dejvická se zde vyskytují v některých pohledech protichůdné instrukce směru pohybu. Zajímavé je, že o šipce dolů se Česká státní norma ISO 3864 o grafických značkách nezmiňuje.

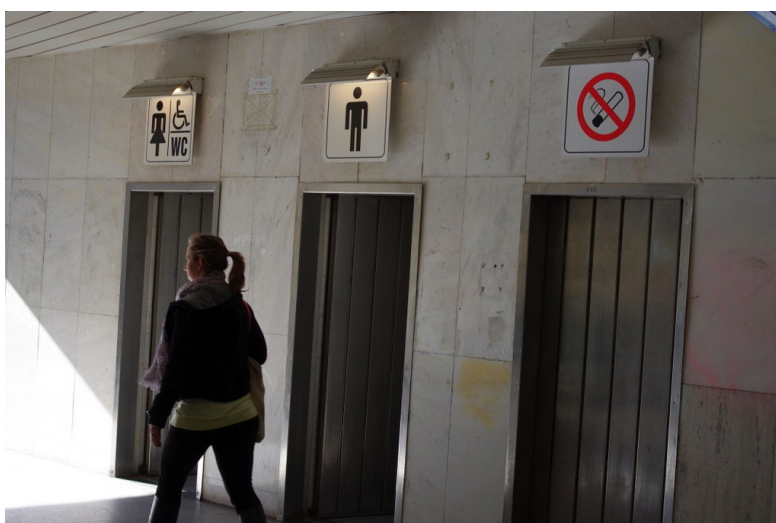
**Obr. 92 - Vestibul stanice Náměstí Míru. Praha, duben 2011.** Snímek dokládá častý jev v systému pražského metra: Služební a jiné neveřejné vchody ve skutečnosti nemusejí být označeny, ale zřejmě z důvodu využití nosiče informace jsou označeny i nerelevantní informací. Bylo by je lepší odstranit, cestující zřejmě neoznačeným objektům nebude věnovat pozornost.
