## **Přílohy**

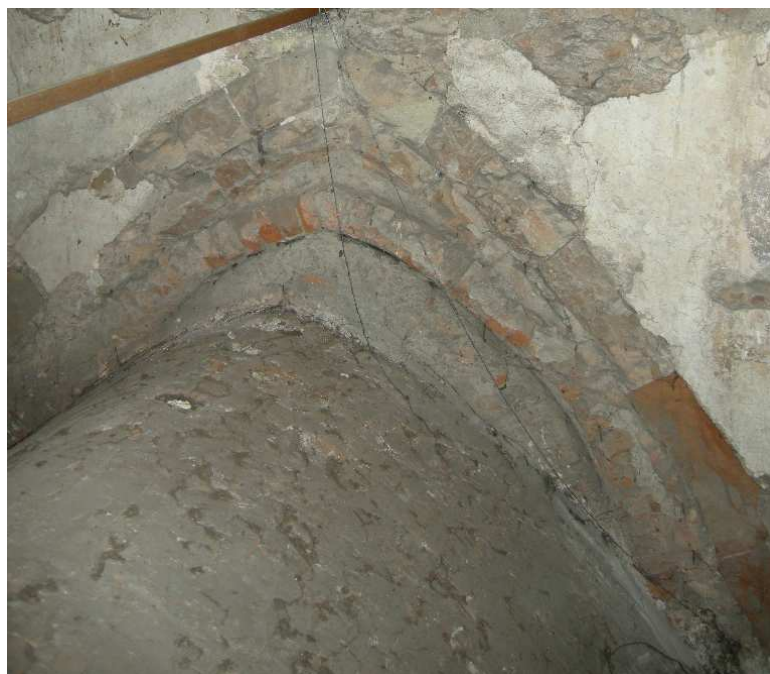
VIII. Patrné snížení původní výšky gotických oken na současnou úroveň (foto: Miloš Vacek).

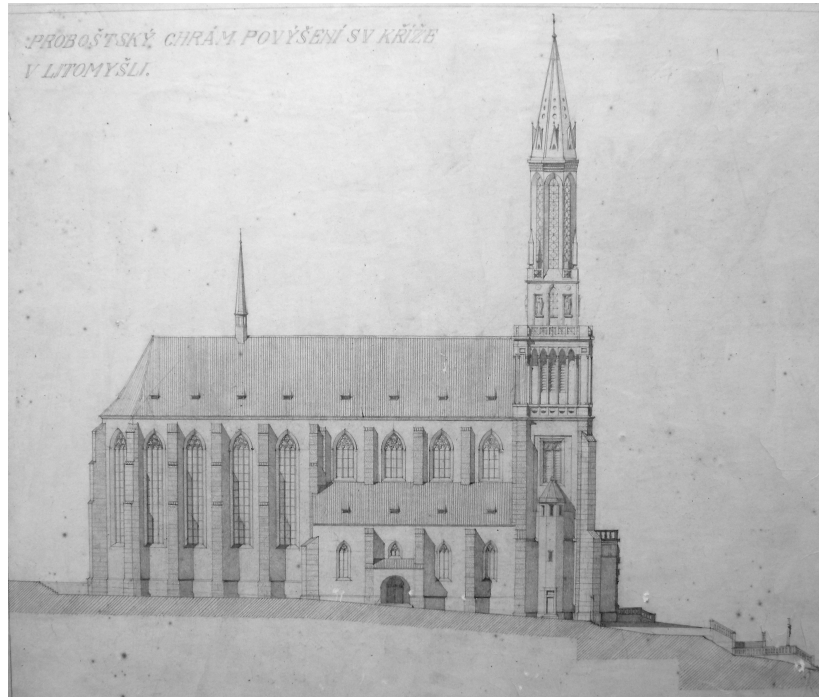
IX. Pohled od severu – návrh na regotizaci kostela. Proboštský úřad Litomyšl: ENGEL Antonín: Ideový návrh na přestavbu kostela Povýšení sv. Kříže v Litomyšli, Praha 1946.

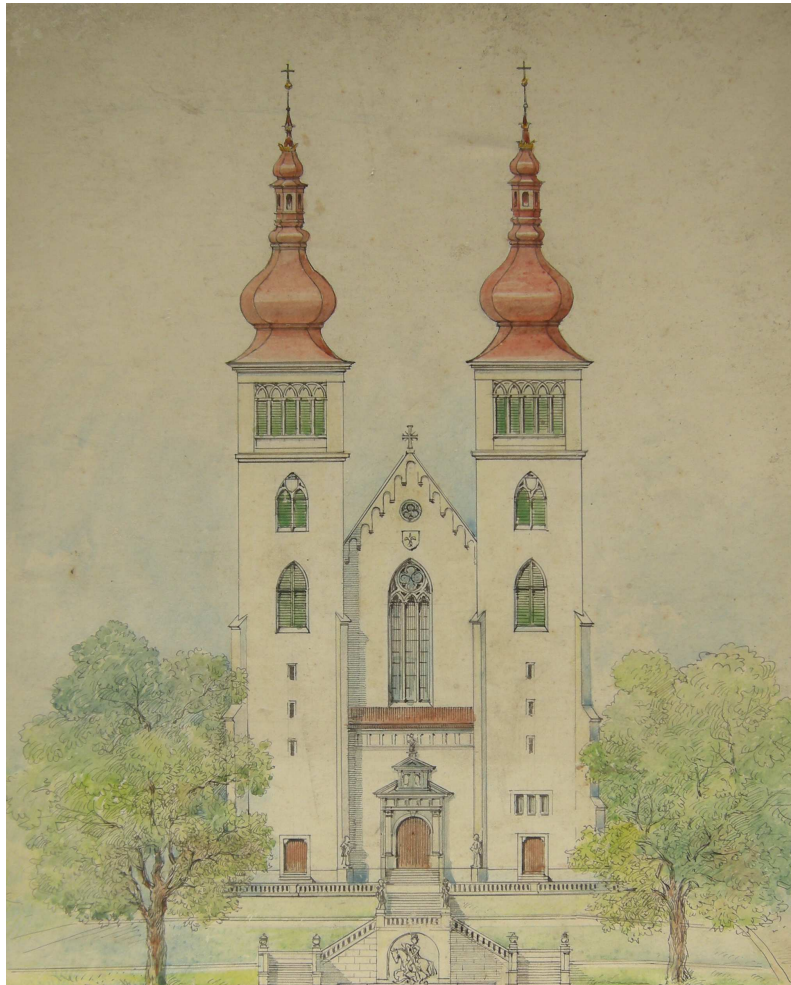
XIV. Návrh architekta Františka Dvořáka – západní průčelí. Proboštský úřad Litomyšl: ENGEL Antonín: Ideový návrh na přestavbu kostela Povýšení sv. Kříže v Litomyšli, Praha 1946.
